SERVICII DE PROIECTARE SI SUPERVIZARE A LUCRARILOR LA 10 PODURI DIN REGIUNEA DOBROGEA

B08-PODUL A2 BORCEA

DD - B08 - 05

A5
Inlocuirea dalei trotuarelor

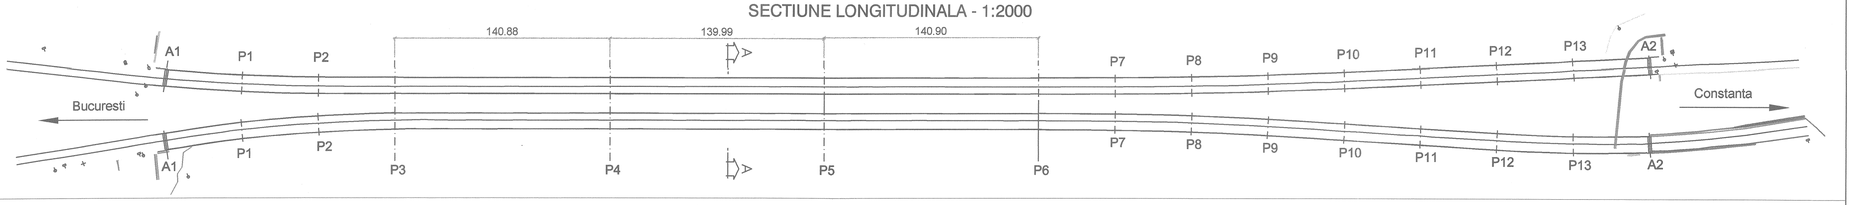
DETERIORARI:

Lipsa dalelor metalice de trotuar

INTERVENTIA: A5- Inlocuirea dalei trotuarelor

Aceasta lucrare cuprinde urmatoarele activitati:
- demontarea placii de trotuar existente;
- incarcarea si transportul materialului rezultat in urma demolarii, la groapa de depozitare aprobata;
- procurarea, transportul, depozitarea si manipularea materialelor si echipamentelor necesare;
- amplasarea placilor de trotuar;
- verificarea de final, cu scopul de a se asigura ca executia propriu-zisa a fost realizata in conformitate cu proiectu .
