SERVICII DE PROIECTARE SI SUPERVIZARE A LUCRARILOR LA 10 PODURI DIN REGIUNEA DOBROGEA

B08-PODUL A2 BORCEA

IMBRACAMINTE RUTIERA

B1
Inlocuirea imbracamintii rutiere de pe carosabil si a hidroizolatie

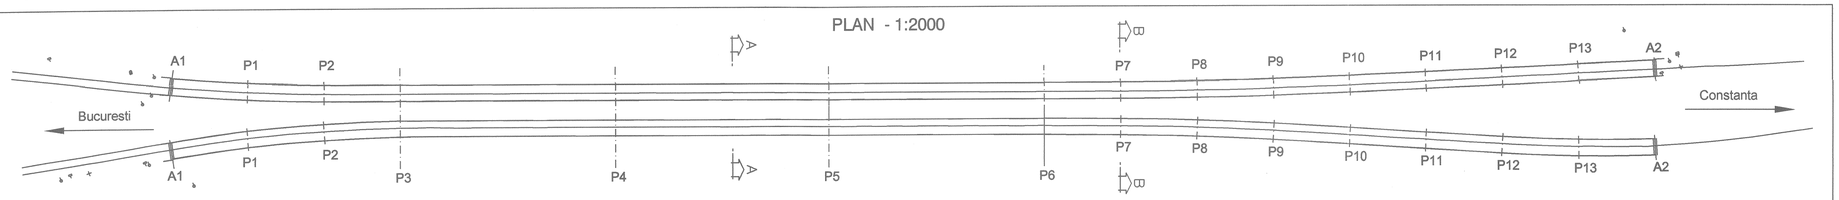
DETERIORARI:

Gropi adanci si crapaturi in asfalt

Executia pavajelor acopera urmatoarele activitati:
- frezarea şi indepărtarea suprafetei asfaltice existente;
- încărcarea şi transportul materialelor rezultate in urma demolarii la o zona aprobata de depozitare;

- curăţarea şi îndepărtarea oricăror materiale desprinse (neaderente la suprafaţa de beton) prin sablare;
- achizitia, transportul, depozitarea si manipularea tuturor materialelor si echipamentelor aferente;

- executia betonului de egalizare şi de pantă;
- efectuarea testelor in situ de adezivitate a membranei, cu frecventa necesara;
- asigurarea etanseităţii, prin realizarea continuităţii la cepetele hidroizolaţiei, recurgându-se la materiale elastice specifice;

- aşternerea unui strat protector cu grosimea de 60 mm, inclusiv pregatirea suprafetei prin aplicarea stratului de amorsă din emulsie bituminoasă;
- asternerea unui strat de uzura cu grosimea din 40 mm, inclusiv pregatirea suprafetei prin aplicarea stratului de amorsă din emulsie bituminoasă;
