INTERVENTIA: B3- INLOCUIREA IMBRACAMINTII DE PE TROTUARE

SERVICII DE PROIECTARE SI SUPERVIZARE A LUCRARILOR LA 10 PODURI DIN REGIUNEA DOBROGEA

B08-PODUL A2 BORCEA

DD - B08 - 08

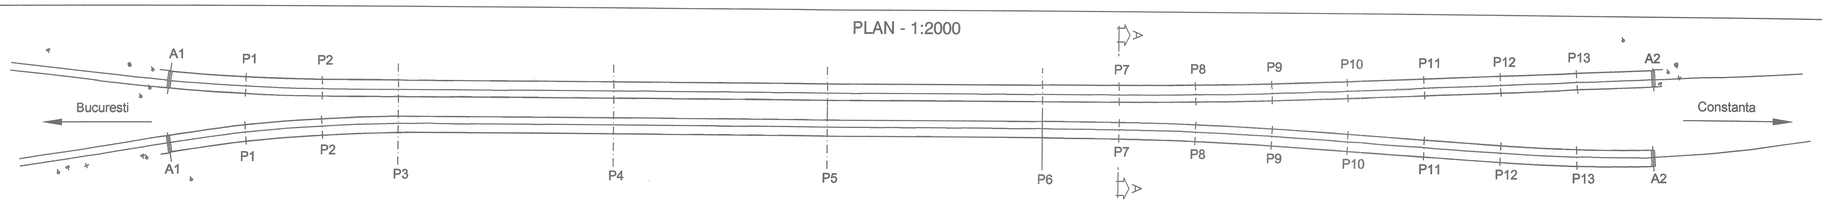
Gauri mari in asfalt pe trotuare

Articolul acoperă următoarele activităţi:
- scarificarea şi indepărtarea stratului de uzură existent;
- incărcarea şi transportul materialelor rezultate în urma demolării la o zonă aprobată de depozitare;

- curăţarea şi îndepărtarea oricăror materiale desprinse (neaderente la suprafaţa de beton) prin sablare;
- achiziţia, transportul, depozitarea şi manipularea tuturor materialelor şi echipamentelor aferente;

- efectuarea testelor in situ de adezivitate a membranei, cu frecvenţa necesară;
- asezarea dalei din beton prefabricat;
- asigurarea etanşeităţii, prin realizarea continuităţii la capetele hidroizolaţiei, recurgandu-se la materiale elastice specifice;

- aşternerea unui strat de uzură cu grosimea din 20 mm, inclusiv pregătirea suprafeţei prin aplicarea stratului de amorsă din emulsie bituminoasă;
- efectuarea unor verificări ulterioare execuţiei, pentru a se asigura că aceasta s-a realizat conform proiectului.
