INTERVENTIA: B4- INLOCUIREA ROSTURILOR DE DILATATIE

SERVICII DE PROIECTARE SI SUPERVIZARE A LUCRARILOR LA 10 PODURI DIN REGIUNEA DOBROGEA

B08-PODUL A2 BORCEA

DD - B08 - 09

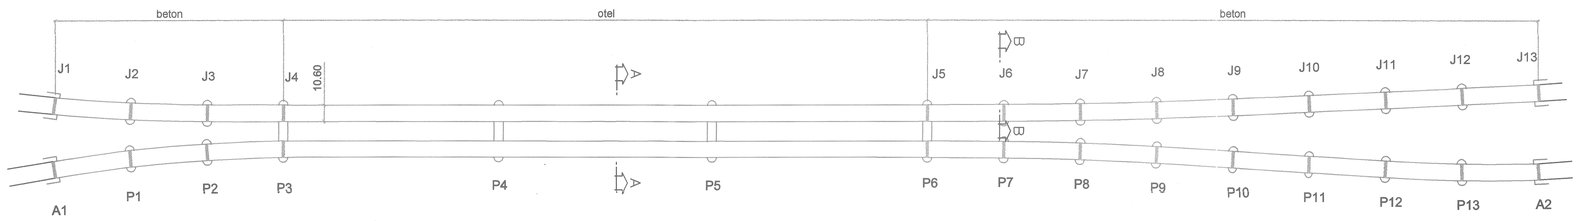
Rost de dilatatie deteriorat
