SERVICII DE PROIECTARE SI SUPERVIZARE A LUCRARILOR LA 10 PODURI DIN REGIUNEA DOBROGEA

B08-PODUL A2 BORCEA

REPARATII LA ELEMENTELE DIN BETON

C3
Reparatii la riglele pilelor

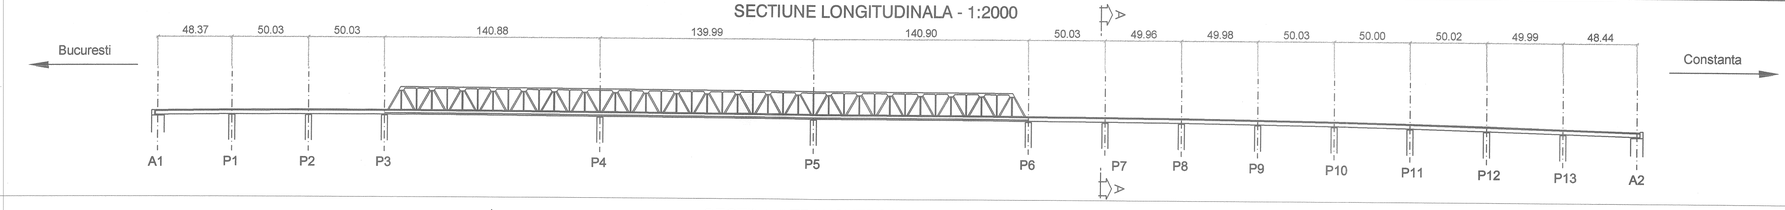
DETERIORARI:

Exfolierea acoperirii betonului si coroziune pe riglele pilelor

Acest articol va acoperi următoarele activităţi:
- Efectuarea de teste cu ultrasunete asupra betoanelor, in vederea localizării secţiunilor care prezintă exfolieri ale betonului;
- prepararea şi curăţarea suprafeţelor, prin sablare şi spălare şi / sau prin îndepărtarea betonului cu ajutorul echipamentelor de hidrodemolare;
- incărcarea şi transportul materialelor rezultate în urma demolării la o zonă aprobată de depozitare;
- achiziţia, transportul, depozitarea şi manipularea tuturor echipamentelor şi materialelor necesare;
- aplicarea compuşilor epoxidici şi poliuretanici;
- aplicarea unui inhibitor de coroziune şi a unui mortar de ciment pe porţiunile de unde betonul a fost îndepărtat;
- efectuarea unor verificări ulterioare execuţiei, pentru a se asigura că aceasta s-a realizat conform proiectului.

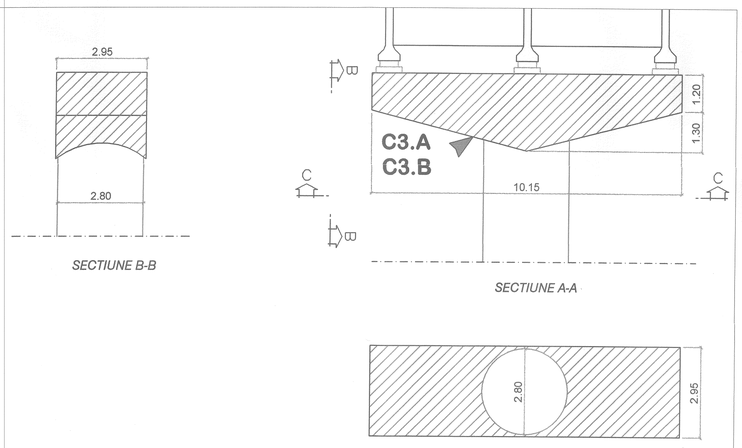
INTERVENTION ON VIADUCT CONCRETE PIER CAPS - 1:100

ACEASTA LUCRARE TREBUIE EXECUTATA PE TOATA DESCHIDEREA DIN BETON LA TOATE RIGLELE PILELOR
INTERVENTIA C3.B SE ESTIMEAZA CA VA ACOPERI O SUPRAFATA DE 5% DIN SUPRAFATA TOTALA A RIGLELOR PILELOR.

1 - Efectuarea de teste cu ultrasunete asupra betoanelor, in vederea localizării secţiunilor care prezintă deteriorări (exfolieri, coroziune cu form are de fagure, etc.);
2 - Curăţarea betoanelor prin sablare, în vederea pregătirii suprafeţei pentru aşternerea materialelor de protecţie ;
3 - Spălarea betoanelor cu jet de apă, la presiune 1500 psi, în vederea îndepărtării uleiurilor, grăsimilor sau altor substanţe de acest gen;
4 - Aplicarea unui strat de grunduire din răşină epoxidică, de tip MASTERSEAL PRIMER PU de la BASF sau similar;
5 - Aplicarea unui strat de protecţie din răşină poliuretanică, de genul MASTERSEAL FORMULA PU de la BASF sau similar.

1 - Efectuarea de teste cu ultrasunete asupra betoanelor, in vederea localizării secţiunilor care prezintă deteriorări (exfolieri, coroziune cu formare de fagure, etc.);
2 - Hidrodemolarea betoanelor care prezintă defecţiun, la o presiune de 30000 psi, până la îndepărtarea a 4 cm de beton, acordându-se atenţie armăturilor;
3 - Spălarea betoanelor cu jet de apă, la presiune 1500 psi, în vederea îndepărtării uleiurilor, grăsimilor sau altor substanţe de acest gen;
4 - Aplicarea unui inhibator de coroziune constând dintr-un material monocomponent din polimer cimentos modificat de tip EMACO NANOCONCRETE AP de la BASF sau similar;
5 - Aplicarea unui mortar cimentos tixotropic cu expansiune redusă, armat cu fibre anorganice flexibile, de tip EMACO FORMULA TIXOFIBER de la BASF sau similar;
6 - Aplicarea unui strat de grunduire din răşină epoxidică, de tip MASTERSEAL PRIMER PU de la BASF sau similar;
7 - Aplicarea unui strat de protecţie din răşină poliuretanică, de genul MASTERSEAL FORMULA PU de la BASF sau similar
