SERVICII DE PROIECTARE SI SUPERVIZARE A LUCRARILOR LA 10 PODURI DIN REGIUNEA DOBROGEA

B08-PODUL A2 BORCEA

DD - B08 - 17

E5
Consolidarea malurilor

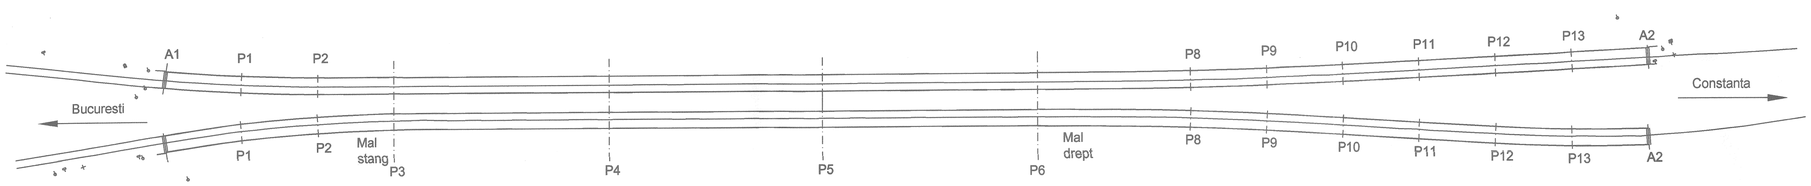
SECTIUNE LONGITUDINALA - 1:2000

DETERIORARI:

Eroziunea malului spre Constanta

LUCRARI DE INTERVENTIE: E5 - CONSOLIDAREA MALURILOR

- achiziţionarea, transportul, depozitarea şi manipularea tuturor materialelor si echipamentelor aferente;
- defrişarea tufărişului ;
- nivelarea terenului;
- Încărcarea şi transportul materialelor reziduale, rezultate în urma execuţiei lucrărilor, la o zonă aprobată de depozitare;
- montarea gabioanelor în excavaţii ;
- lucrări de finisaj;
- după finalizarea acestora, efectuarea unor verificări ulterioare execuţiei, pentru a se asigura că aceasta s-a realizat conform proiectului.
