POD PE DN 58 LA KM 29+046, PESTE PARAUL SOCENI, JUDETUL CARAS-SEVERIN

EXPERTIZĂ TEHNICĂ

August
2021

Expertiza Tehnica nr: 55/08.2021

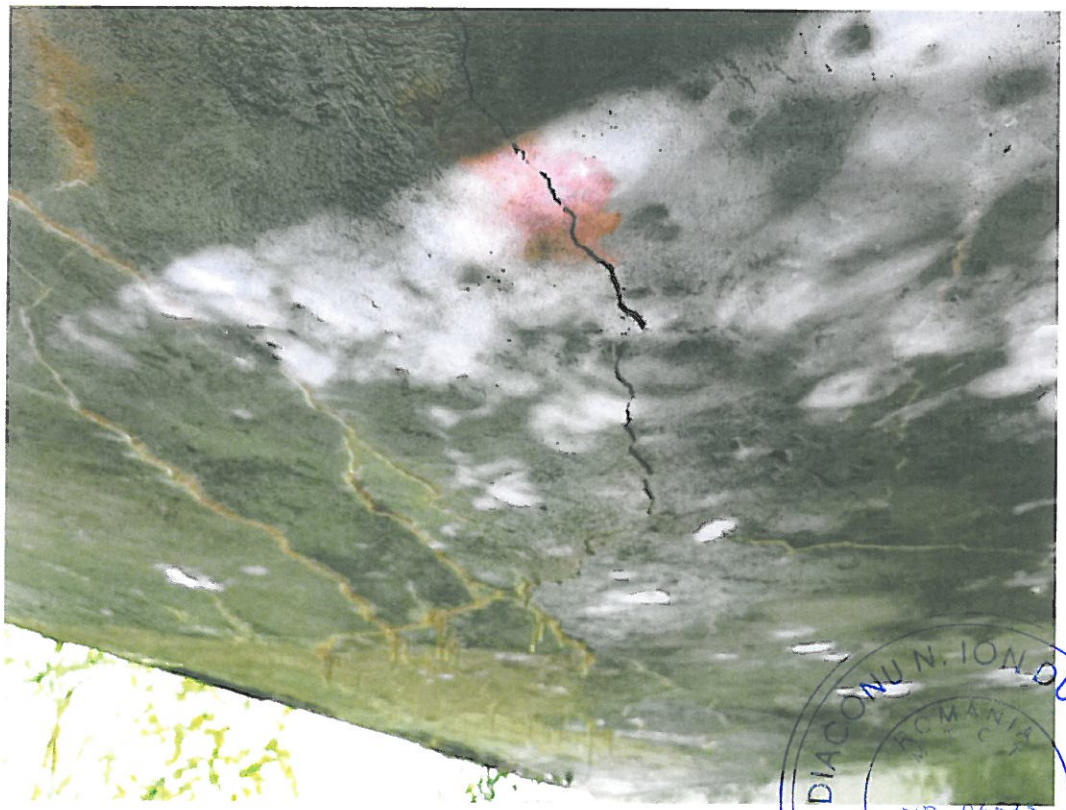
Elementul principal de rezistenţă al suprastructurii este dala din beton armat turnata monolit, care prezintă defecte precum:

- zone cu beton exfoliat;
- defecte de suprafata ale fetei vazute (culoare neuniforma, pete negre, impuritati, pete de rugina, imperfectiuni geometrice,);
- fisuri din contractie (neorientate, scurte, superficiale);
- infiltratii, eflorescente, carbonatari puternice;
- aparitia de stalactite;

- armaturi la vedere si ruginite;
- eroziunea betonului cu reducerea sectiunii elementului;

Se constata aparitia unei fisuri cu deschiderea > 1 mm.

- desfacerea sistemului rutier;
- inectii cu resini epoxidice la fisurile dalei;
- reparatii cu mortare speciale in zonele cu defecte ale dalei;
- reparatii cu mortare speciale in zonele cu defecte ale elevatiilor culeelor;
- amenajarea caii astfel incat sa permita realizarea unei parti carosabile conform normelor in vigoare si lise (grinzi) pentru montarea de parapete de siguranta;
- protectia anticoroziva a suprafetelor de beton ale suprastructurii si a infrastructurilor (fata vazuta) conform normelor in vigoare si/sau cerintelor beneficiarului;
- realizarea unui strat suport hodroizolatie pe toata latimea dalei, conform normelor in vigoare;
