Faza: **E.T.**
Proiect: 158/2021

SERVICIILE DE EXPERTIZA TEHNICA PENTRU PODETELE DE PE RAZA DRDP IASI

SERVICII DE EXPERTIZA TEHNICA PENTRU PODETUL DE PE DN 29A KM 13+390

BENEFICIAR: **C.N.A.I.R. S.A. prin D.R.D.P. Iasi**

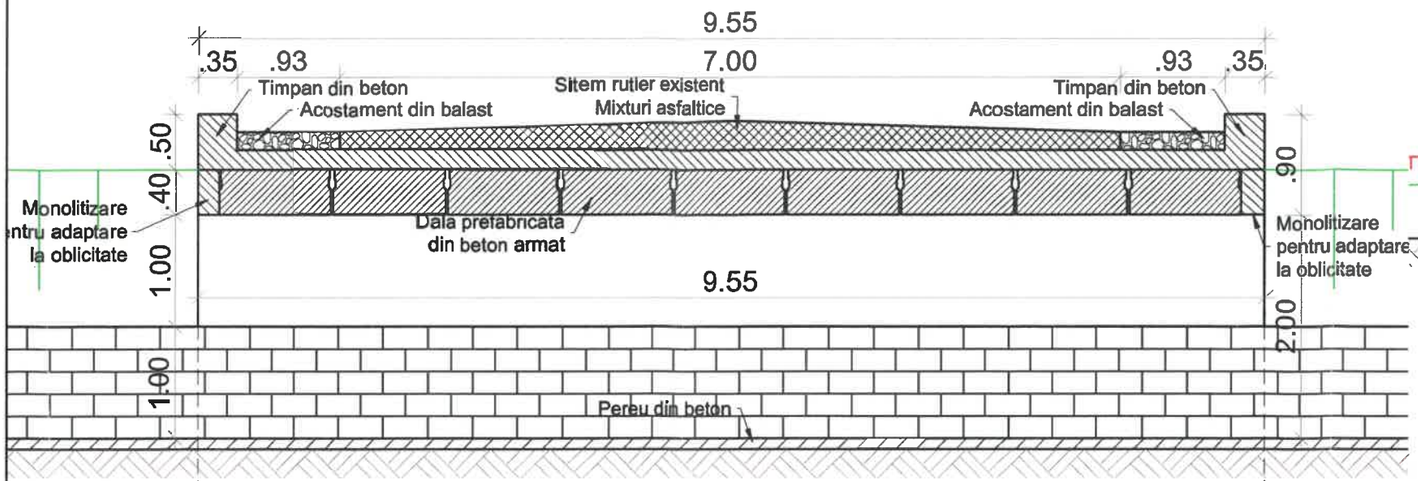
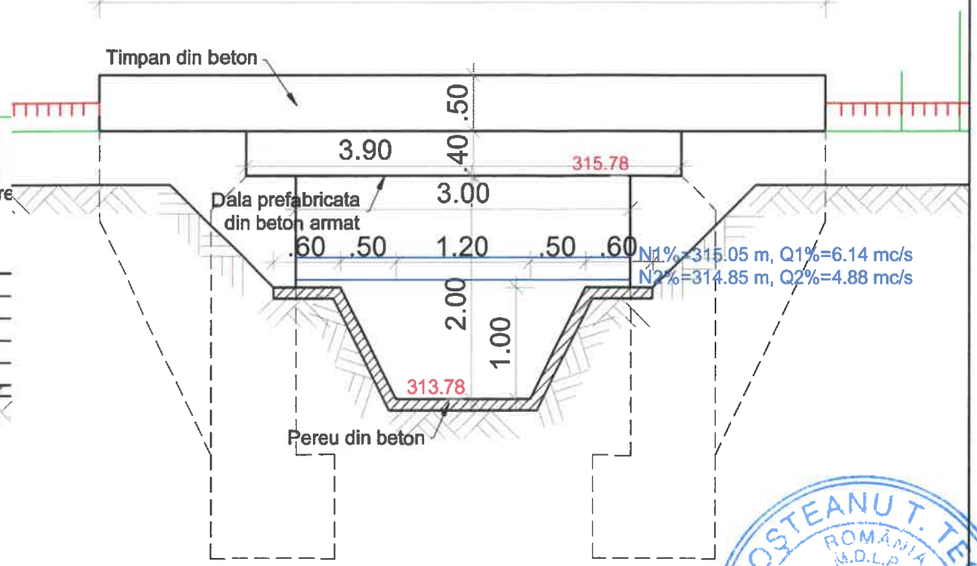
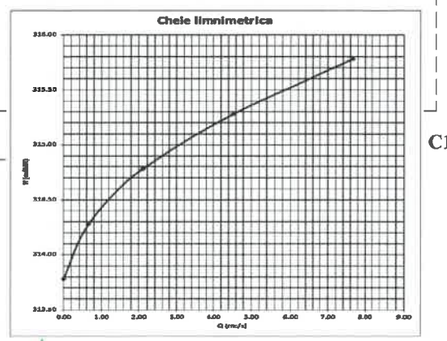
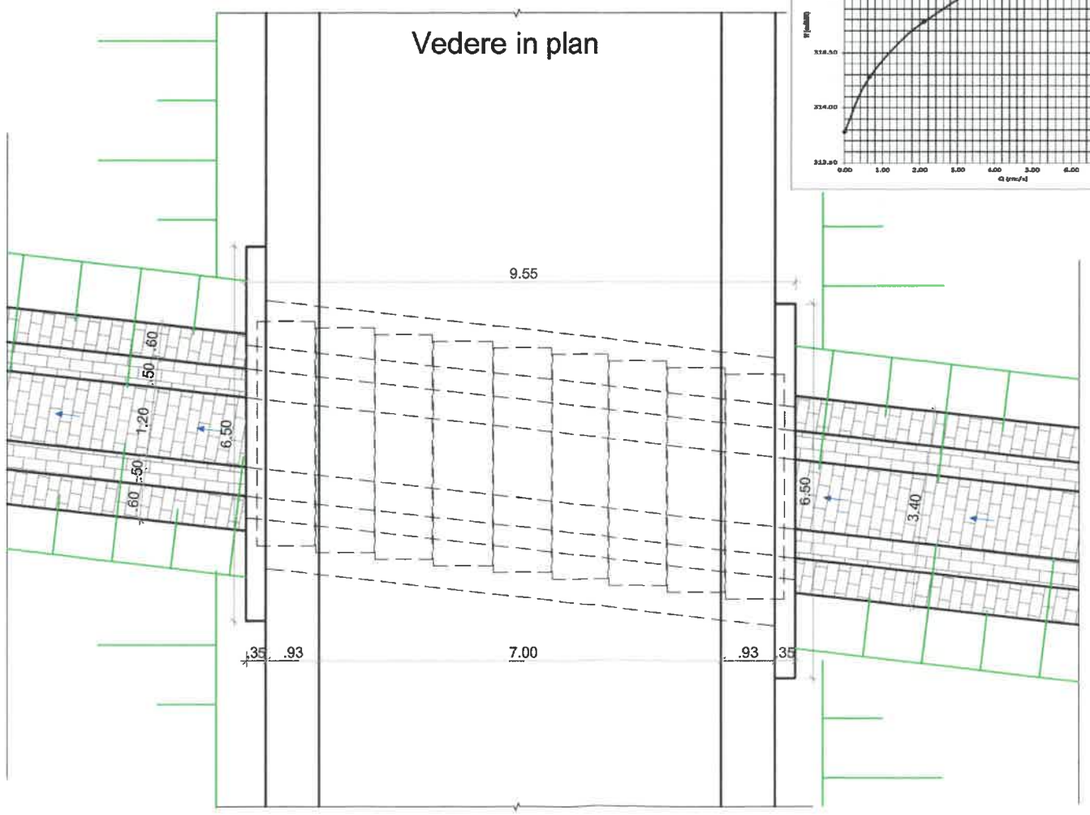
RELEVEU PODET PE DN 29A KM 13+390

- Rezemarea necorespunzatoare a dalelor pe banchetele culeelor;
- Cumularea a maimultor degradari la acelasi element;
- **Armături fără strat de acoperire, corodata cu reducerea avansata a sectiunii;**
- **Beton cu aspect friabil şi zone din beton exfoliat;**
- Beton degradat prin carbonatare;
- **Zone cu defecte de suprafaţă ale feţei văzute;**
- **Culoare neuniformă, pete negre şi impurităţi;**
- **Eroziunea betonului, prezenţa unor zone pe suprafaţa elementului în care agregatele nu sunt înglobate în pasta de ciment;**
- **Infiltraţii, eflorescenţe, etc.**

- Fisuri si crapaturi profunde in elevatiile culeelor;
- **Beton degradat prin carbonatare, segregare, cu aspect friabil şi zone din beton exfoliat;**
- **Zone cu defecte de suprafaţă ale feţei văzute;**
- **Culoare neuniformă, pete negre şi impurităţi;**
- Eroziunea betonului, prezenţa unor zone pe suprafaţa elementului în care agregatele nu sunt înglobate în pasta de ciment,etc.

- Pereurile canalului crapate si tasate;
- Lipsa rosturi, etc.

- calea pe podet prezinta straturi asfaltice suplimentare;
- nu exista parapete de siguranta;
- infiltraţii si efloresecnţe cauzate de deteriorarea hidroizoiaţiei, etc.
