Faza: **E.T.**
Proiect: 188/2022

SERVICII DE EXPERTIZA TEHNICA PENTRU 5 PODURI DIN CADRUL D.R.D.P. IASI

DN17A LA KM 15+049, EXTRAVILAN, JUDETUL SUCEAVA

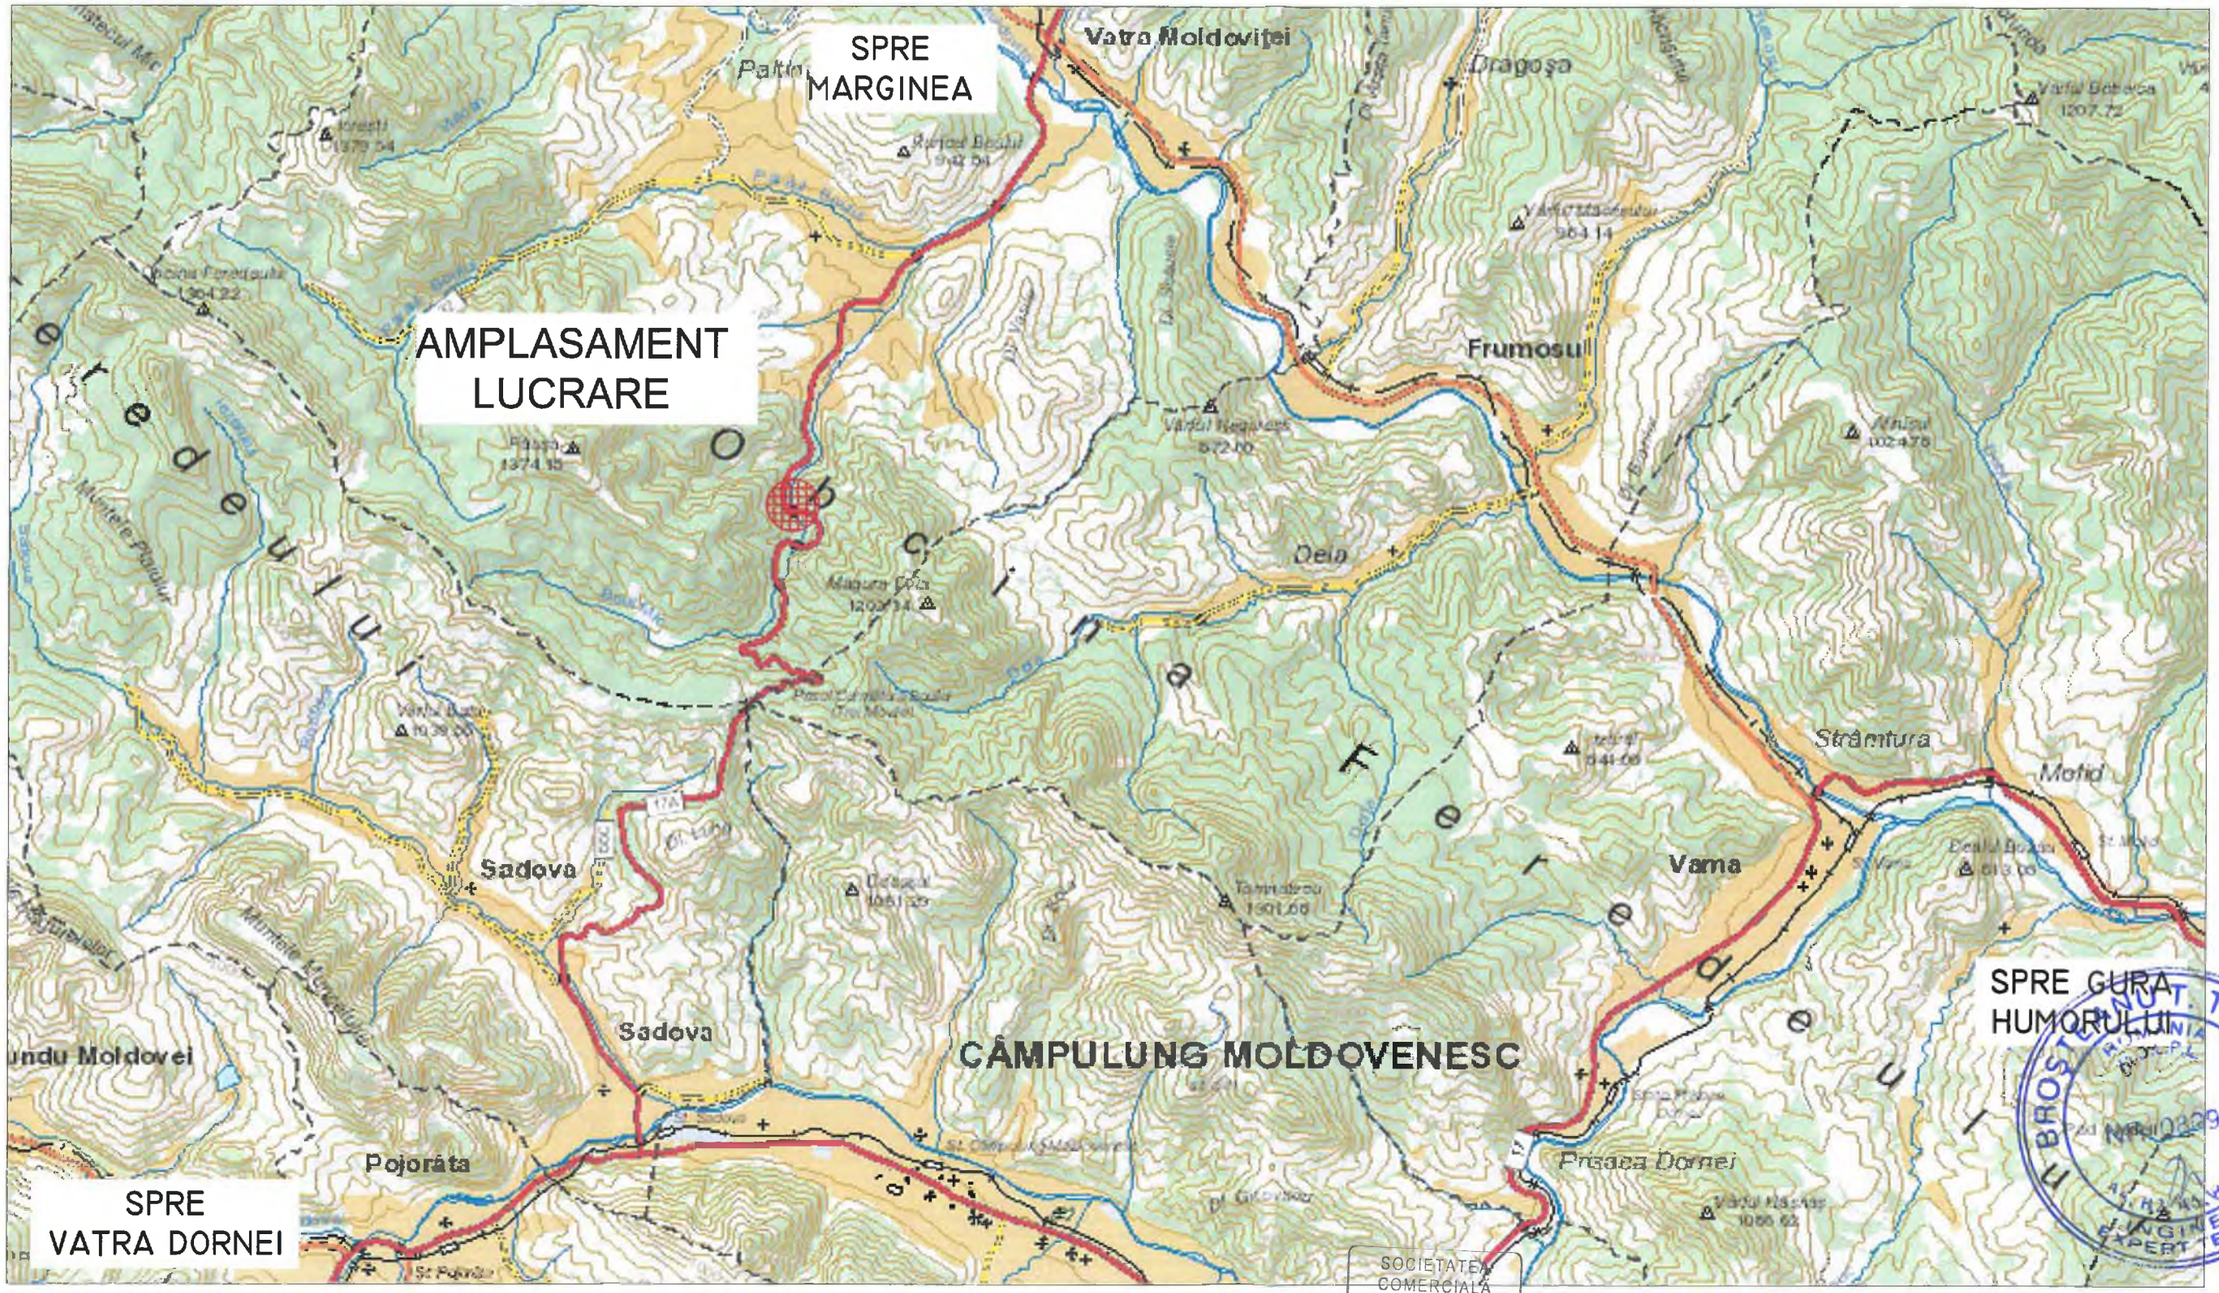
Foto 38 – parapet rigid rupt pe zidul intors

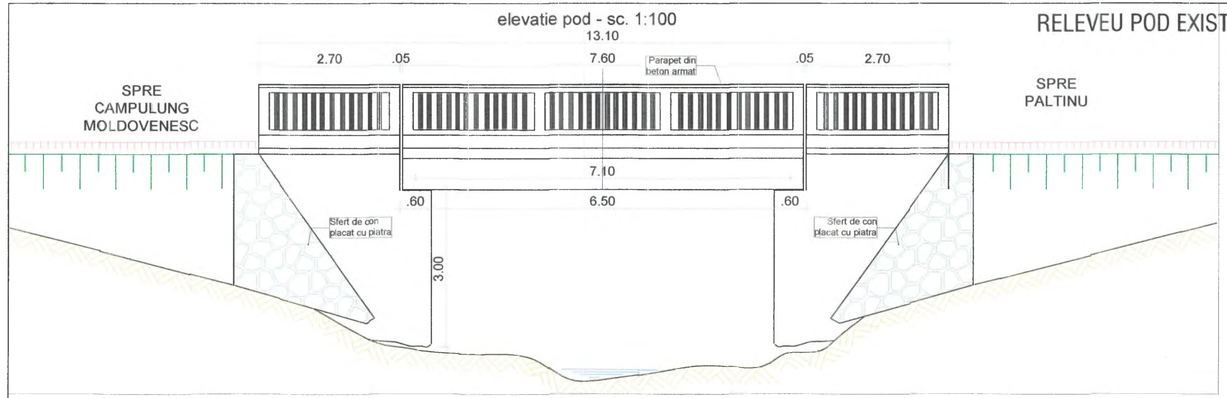
RELEVEU POD EXISTENT PE DN17A LA KM 15+049

elevatie pod - sc. 1:100

vedre in plan pod - sc. 1:100
