Faza: **E.T.**
Proiect: 181/2022

"SERVICII DE EXPERTIZA TEHNICA PENTRU PODURILE DE PE DN 2E KM 53+391 SI KM 54+152"

BENEFICIAR: **C.N.A.I.R. S.A. prin D.R.D.P. Iasi**

I. RAPORT DE EXPERTIZĂ TEHNICĂ

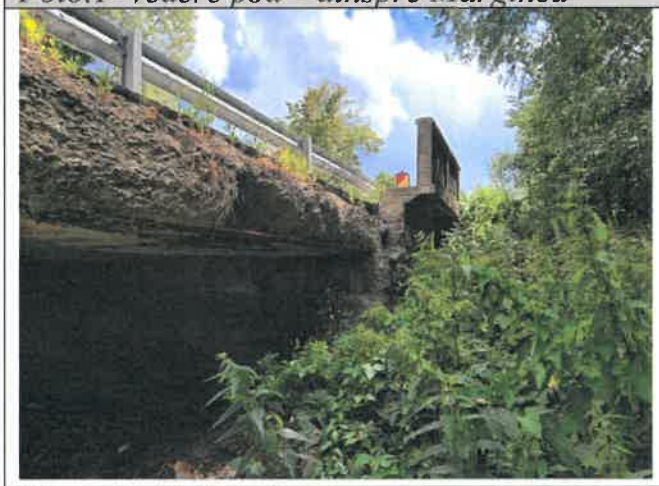
Foto.1- vedere pod – dinspre Marginea

Foto.2- vedere pod – dinspre Solco

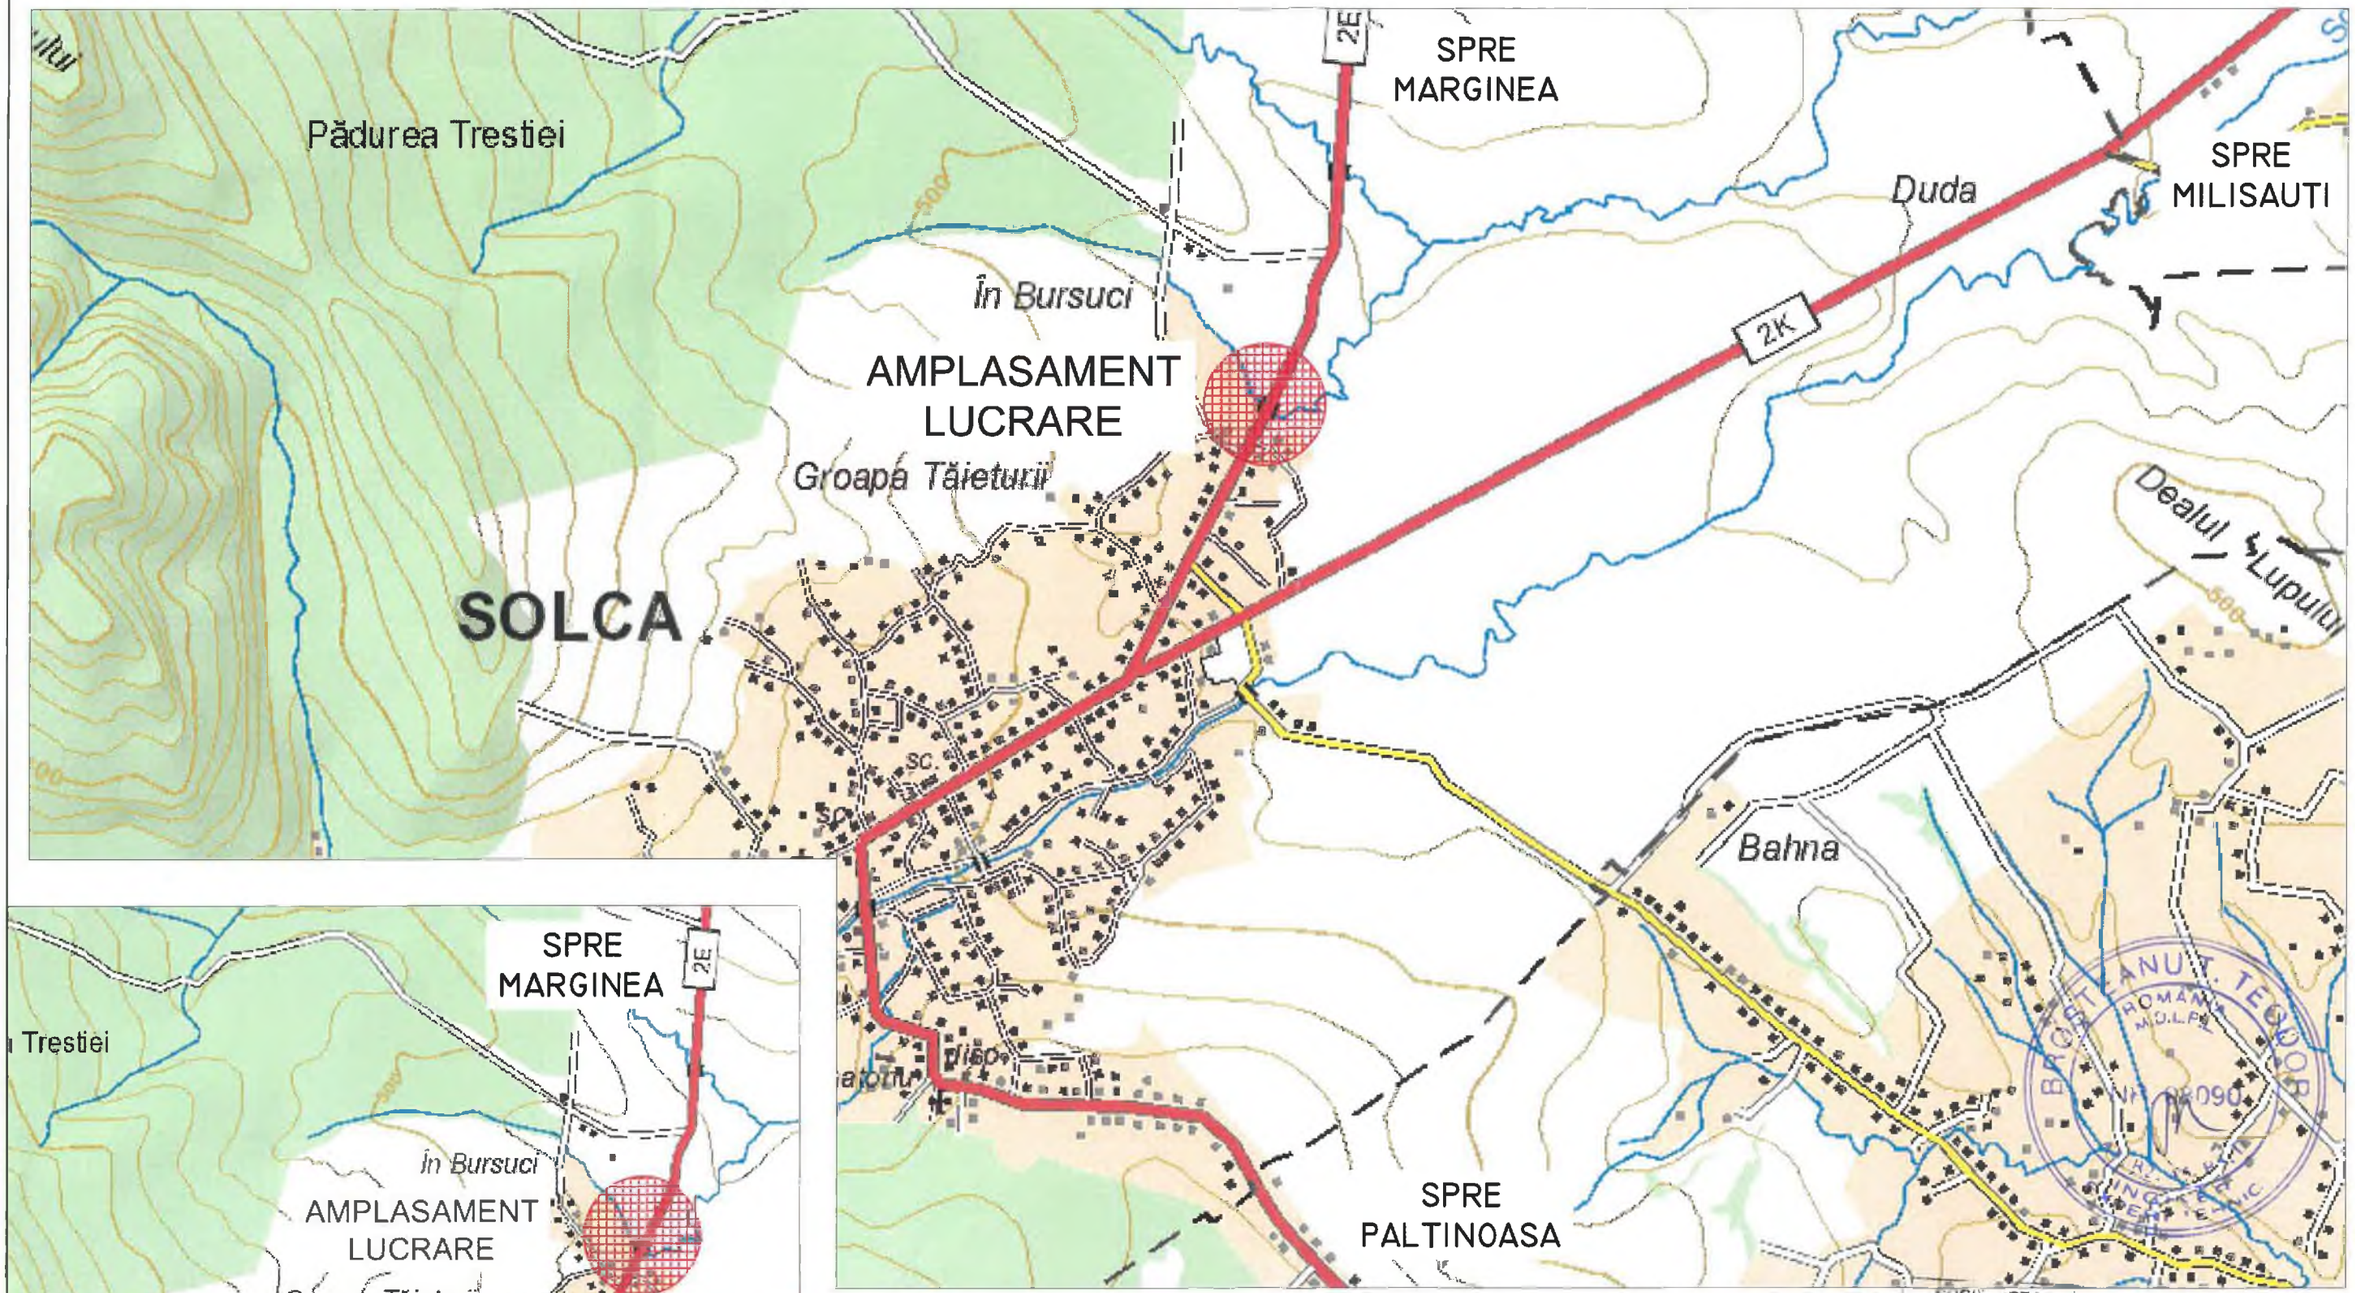
Foto.19 – Parapet de beton degradat

Foto.20 – Zid intors degradat

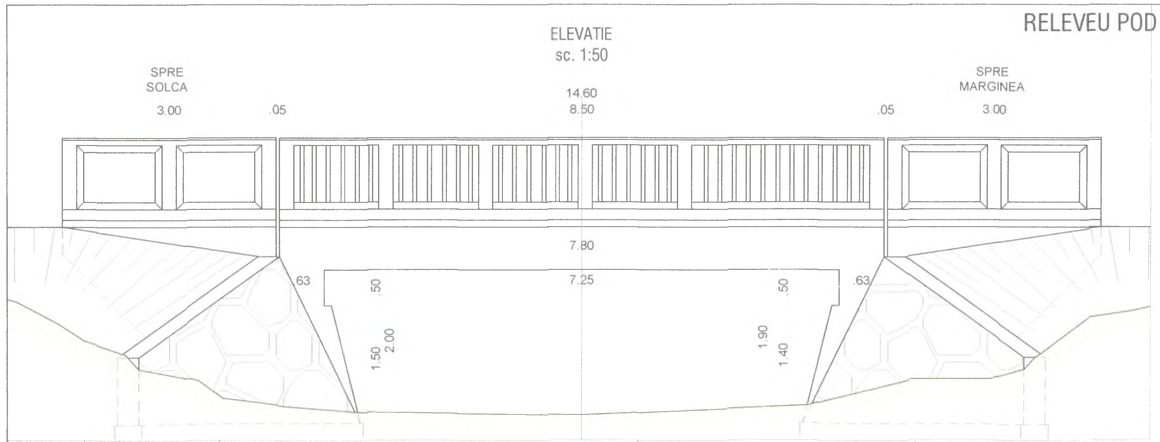
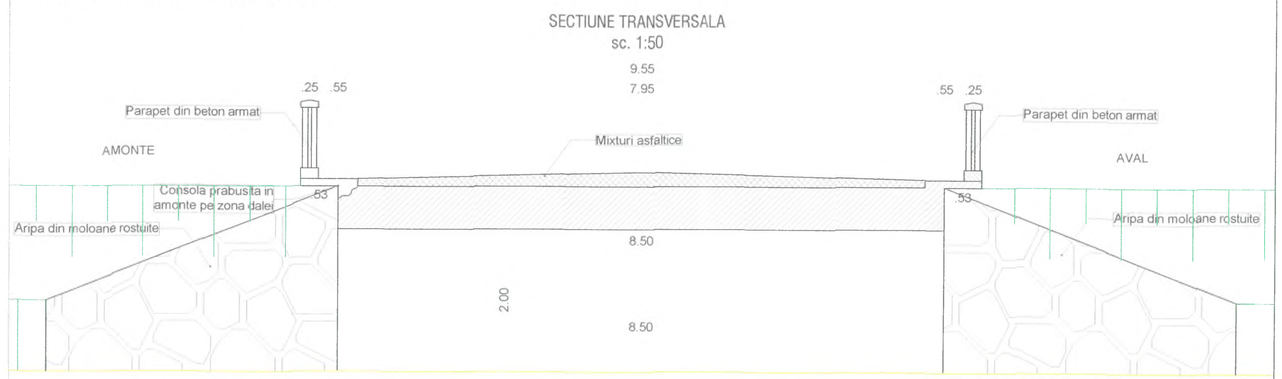
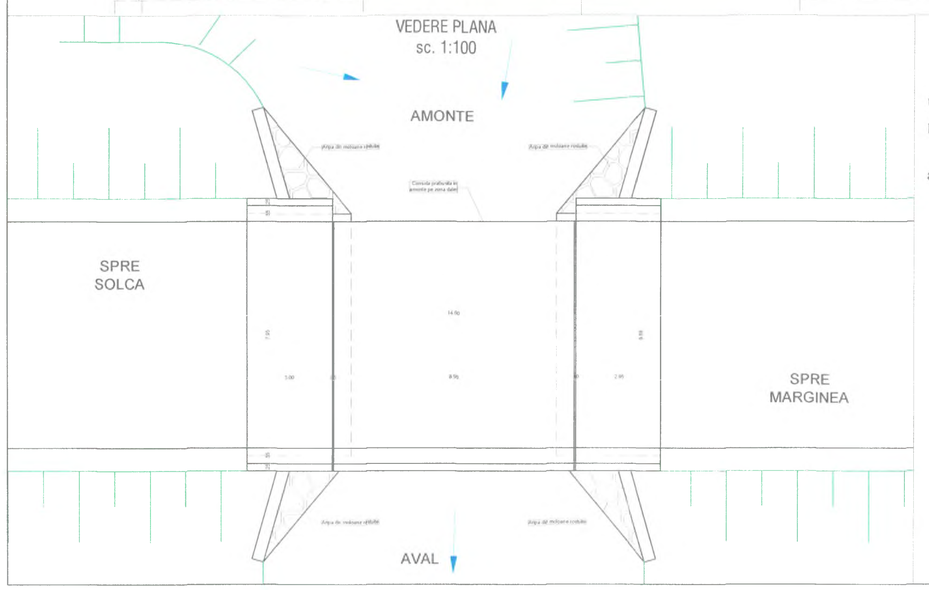
RELEVEU POD EXISTENT PE DN2E LA KM 53+391

Dala din beton armat se prezinta intr-o stare de degradare avansata, fiind vizibile degradari cum ar fi:

- Consola de trotuar din partea dreapta rupta, cu prabusirea acesteia impreuna cu parapetele in albie;
- Cumularea mai multor degradări (coroziunea betonului și a armăturii, exfoliere, fisuri, crăpături, striviri) care se manifestă prin modificarea formei elementului și a proprietăților fizico-mecanice ale materialelor;
- Armături fără strat de acoperire, corodata cu reducerea avansata a sectiunii;
- Beton degradat prin carbonatare, aparitia de stalactite;
- Zone cu defecte de suprafață ale feței văzute;
- Culoare neuniformă, pete negre și impurități;
- Eroziunea betonului, prezența unor zone pe suprafața elementului în care agregatele nu sunt înglobate în pasta de ciment;
- Infiltrații, eflorescențe, etc.

Infrastructurile prezintă urmatoarele degradări:

- Zidurile intoarse desprinse de corpul culeei, aparitia unor crapaturi de cca 10 m intre acestea cu rotirea in exterior a zidurilor intoarse;
- Beton degradat prin carbonatare, segregare, cu aspect friabil și zone din beton exfoliat;
- Zone cu defecte de suprafață ale feței văzute;
- Culoare neuniformă, pete negre și impurități;
- Eroziunea betonului, prezența unor zone pe suprafața elementului în care agregatele nu sunt înglobate în pasta de ciment.etc.
- Zidărie grav avariată (degradări importante cu dislocări și crăpături de moloane).

- calea pe pod prezinta straturi asfaltice suplimentare;
- nu exista parapete de siguranta;
- infiltrații si eflorescențe cauzate de deteriorarea hidroizoiației, etc.
