EXPERTIZĂ TEHNICĂ

pentru investitia
Servicii de expertiza tehnica pentru punerea in siguranta a obiectivului de pe DN 12C km 32+000 – km 56+900
OBIECT 6 : POD PE DN 12C, PESTE PARAUL NEAGRA KM 47+298

Nr. 56 – 2021

NOIEMBRIE - 2021

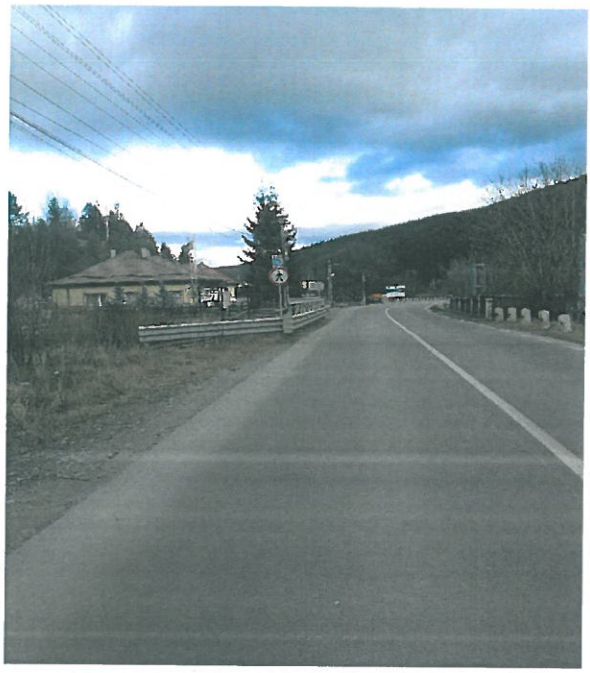
Foto 1: Rampa acces –spre Bicaz; intrare pe pod, sens kilometric.

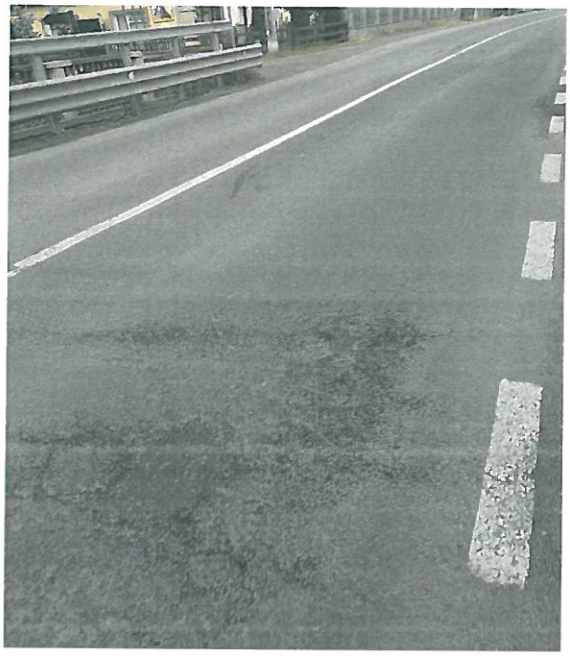
Foto 2: Cale de rulare – suprafata poroasa; fisuri si faiantari.

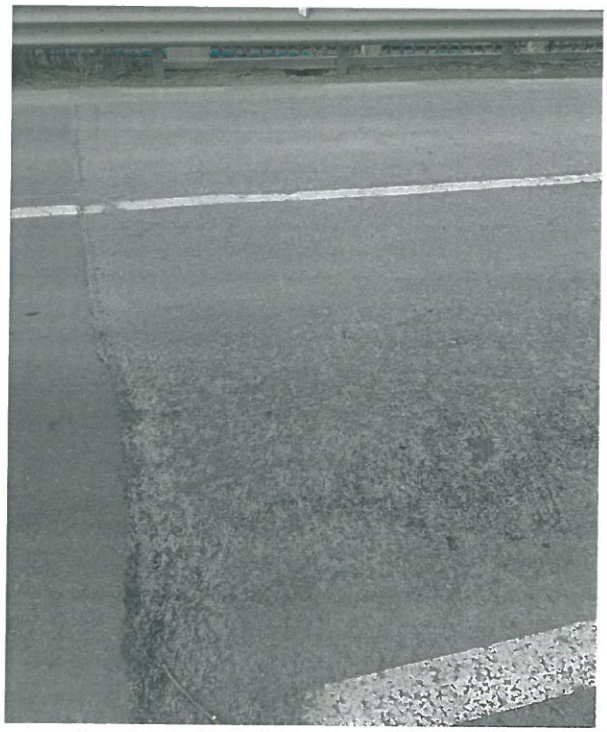
Foto 3: Racord deficitar intre rampa acces si cale de rulare.

Foto 4: Racord deficitar intre rampa acces si trotuar.

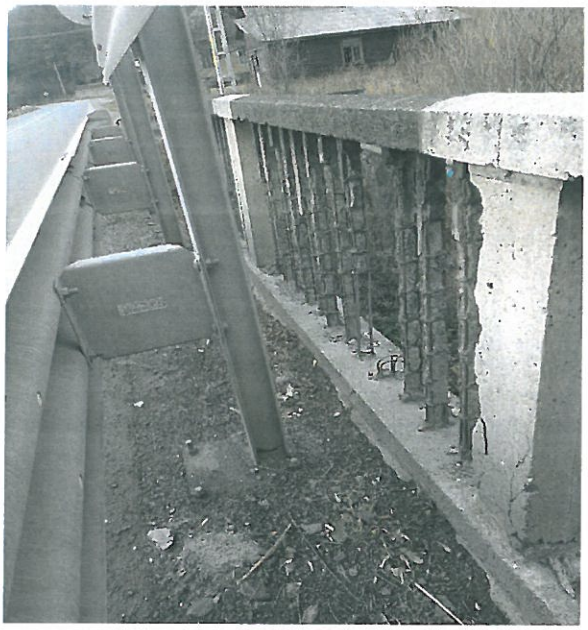
Foto 8: Parapete pietonal de protectie din beton – degradat, dublat de parapete de protectie metalic, tip H4B.

Foto 9: Parapete pietonal din beton – in stare avansata de degradare.

Foto 10: Parapete pietonal din beton – in stare avansata de degradare.

Foto 11: Lisa degradata – desprinsa in totalitate de consola trotuarului.

Foto 12: Lisa degradata – beton poros si desprins pe alocuri; utilitati.

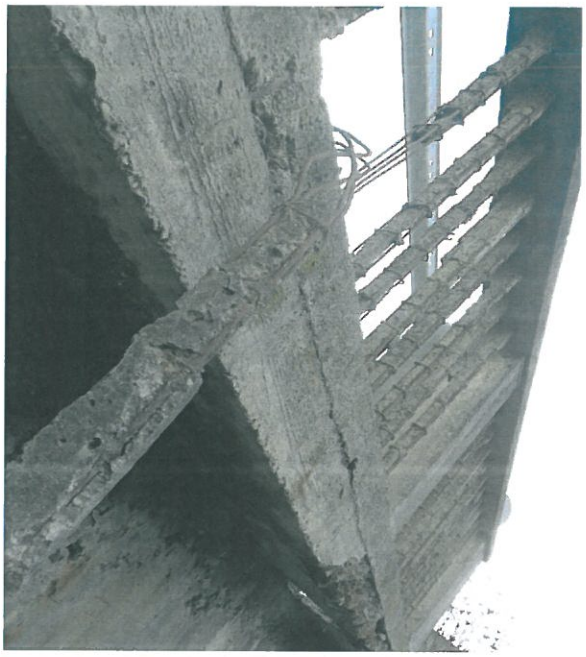
Foto 13: Lisa degradata si parapete din beton degradat.

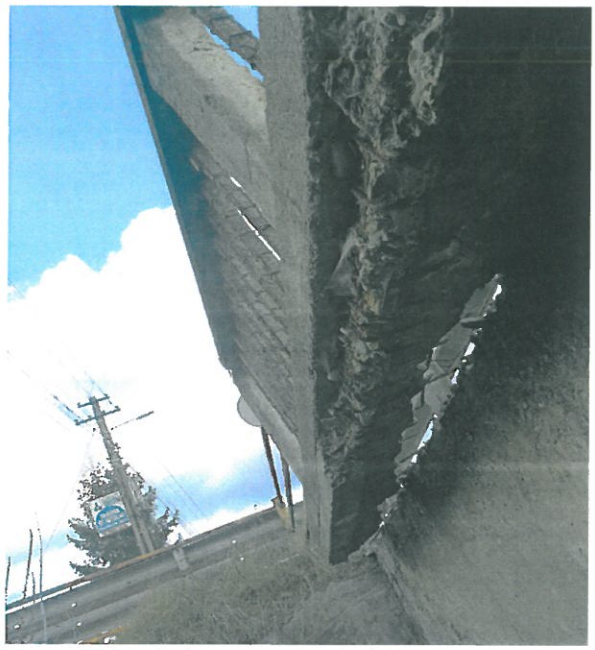
Foto 14: Intrados consola trotuar – distrusa.

Foto 15: Intrados consola trotuar – distrusa.

Foto 16: Intrados consola trotuar – beton degradat, cu aspect poros; infiltratii de apa; efluorescente.

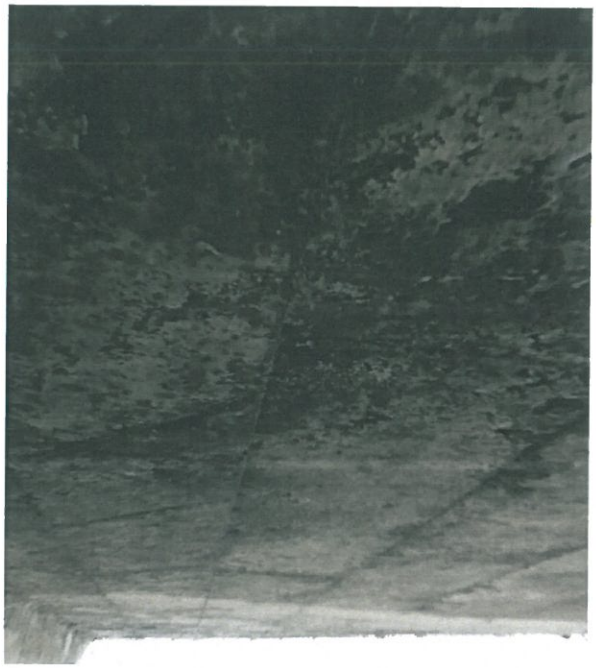
Foto 17: Intrados dala din beton armat turnat monolit – aspect poros; beton vibrat necorespunzator; infiltratii de apa; efluorescente.

Foto 18: Margine dala din beton armat monolit – beton desprins; armaturi descoperite; pete de rugina; infiltratii de apa; efluorescente.

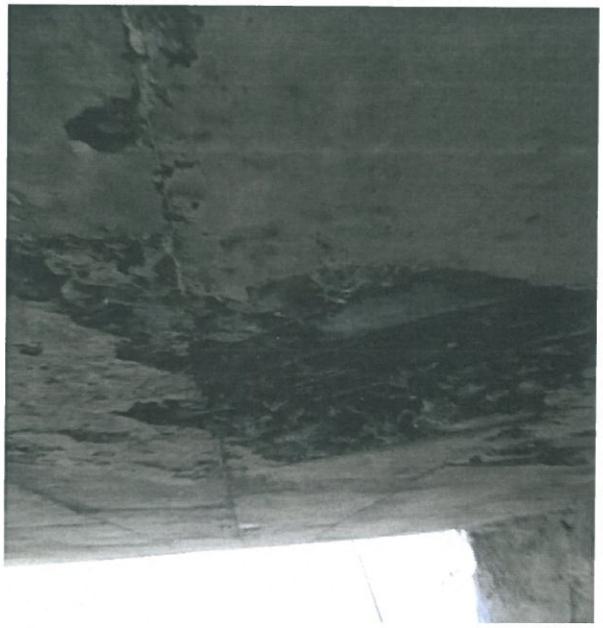
Foto 19: Dala din beton armat turnat monolit – beton desprins; armaturi la vedere, corodate; infiltratii de apa; aspect poros; efluorescente.

Repararea dalei degradate cu betoane si mortare speciale

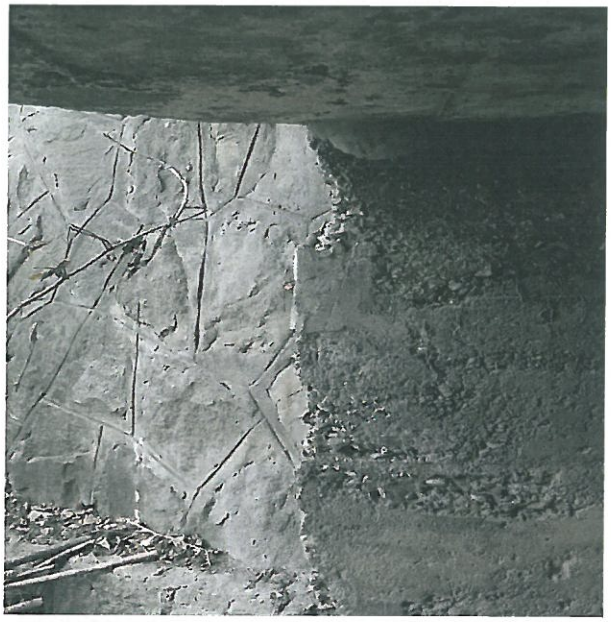
Foto 20: Detaliu – rezemare dala pe culee si imbinare cu aripa – beton degradat; infiltratii de apa.

Foto 21: Rezemare dala pe culee si imbinare cu aripa.

Foto 22: Rezemare dala pe culee si imbinare cu aripa. Inceput afuiere.

Foto 23: Utilitati dezafectate, care au fost montate sub consola trotuar.

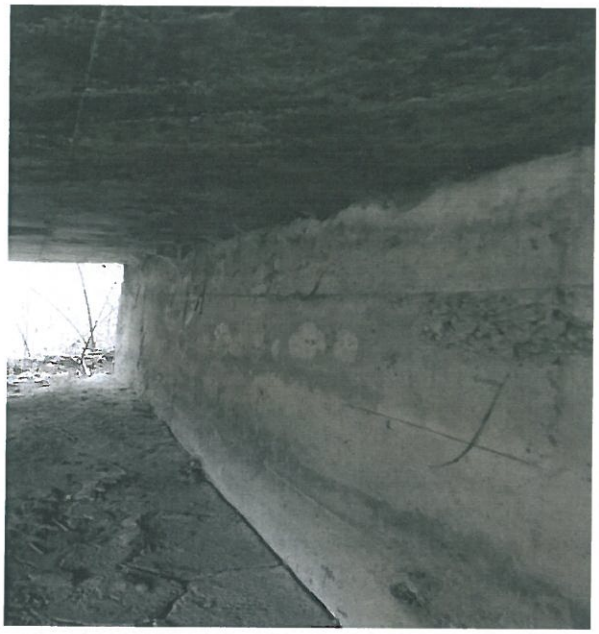
Foto 24: Elevatie culee – spre Lacu Rosu – beton poros; infiltratii de apa; efluorescente.

Foto 25: Elevatie culee – spre Bicaz – beton poros.

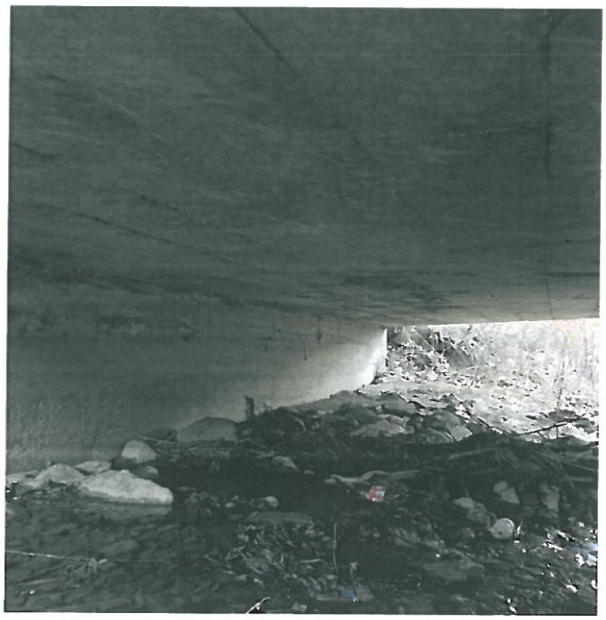
Foto 26: Albie– vedere sub pod – depuneri de aluviuni si alte materiale granulare.

Foto 27: Albie– vedere spre amonte – depuneri de aluviuni, materiale granulare si vegetati; utilitati.
