POD PE DN 7 LA KM 192+186, PESTE VALEA CALIMANESTI LA CALIMANESTI

EXPERTIZĂ TEHNICĂ

Nota de comanda nr.: 13128/12.05.2022 **Expertiza Tehnica nr: 47/06.2022**

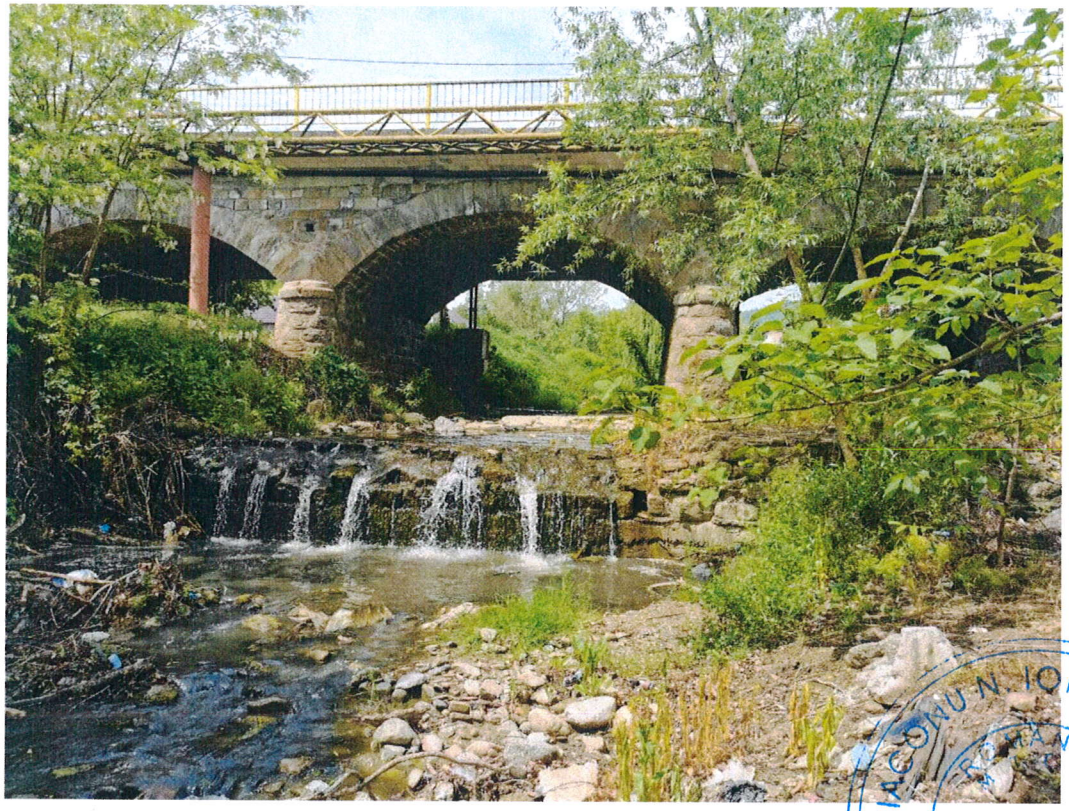
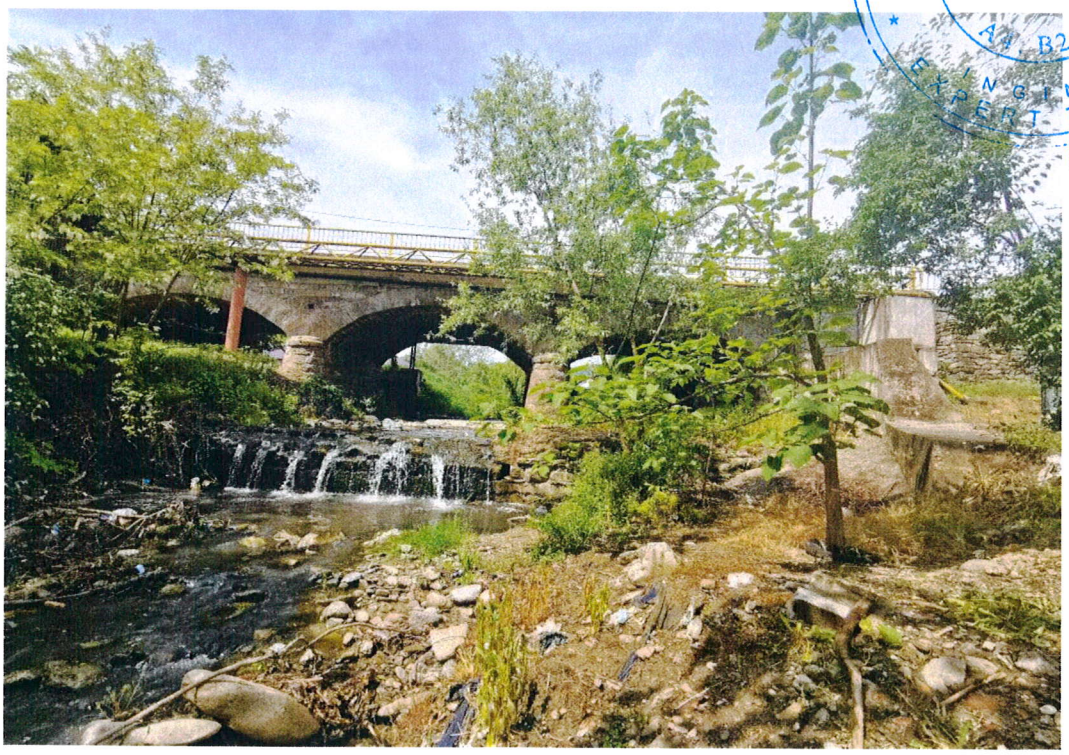
Racordarea cu terasamentele este realizata cu ziduri de sprijin din zidarie de piatra, care prezinta degradari precum:

- defecte de suprafata ale fetei vazute (culoare neuniforma, pete negre, impuritati aspect prafuit, imperfectiuni geometrice);
- infiltratii puternice vizibile la intrados, pete umede si eflorescente.
- zidarie degradata la suprafata cu rosturi nematate;

- executarea de scări, casiuri, santuri la baza taluzurilor pe zona de racordare pod-rampe unde este cazul;
- reparatii la zonele cu defecte ale zidurilor de sprijin din zidarie de piatra;

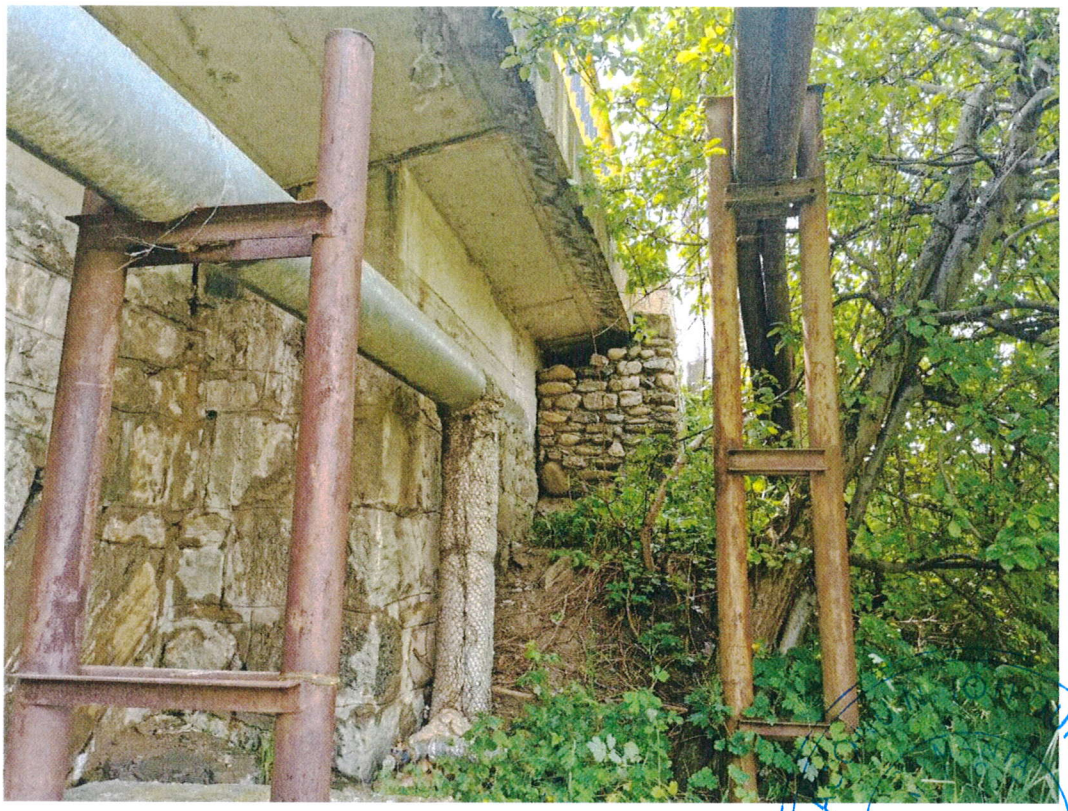
Pe rampa Ramnicu Valcea, pe partea din amonte, in exteriorul zidului de sprijin din zidarie de piatra, pe o schela metalica, este amenajat un trotuar cu calea din lemn.
