DENUMIRE PROIECT
SERVICII DE EXPERTIZA TEHNICA PENTRU DN 24C KM 43+850 – 106+650 Obiect: Pod pe DN 24C km 58+393
BENEFICIAR
C.N.A.I.R. S.A. prin D.R.D.P. IASI

FAZA DE PROIECTARE
Incercari nedistructive pe betoane – Incercarea cu sclerometrul digital pentru beton
August 2022

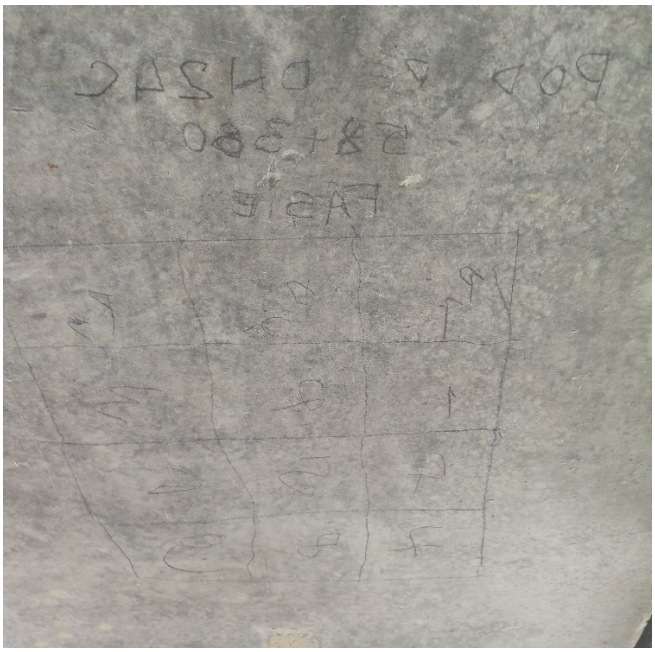
Foto 1: Fasie	Foto 2: Fasie
