DENUMIRE PROIECT
SERVICII DE EXPERTIZA TEHNICA PENTRU DN 24C KM 43+850 – 106+650 Obiect: Pod pe DN 24C km 61+448
BENEFICIAR
C.N.A.I.R. S.A. prin D.R.D.P. IASI

FAZA DE PROIECTARE
Incercari nedistructive pe betoane – Incercarea cu sclerometrul digital pentru beton
August 2022

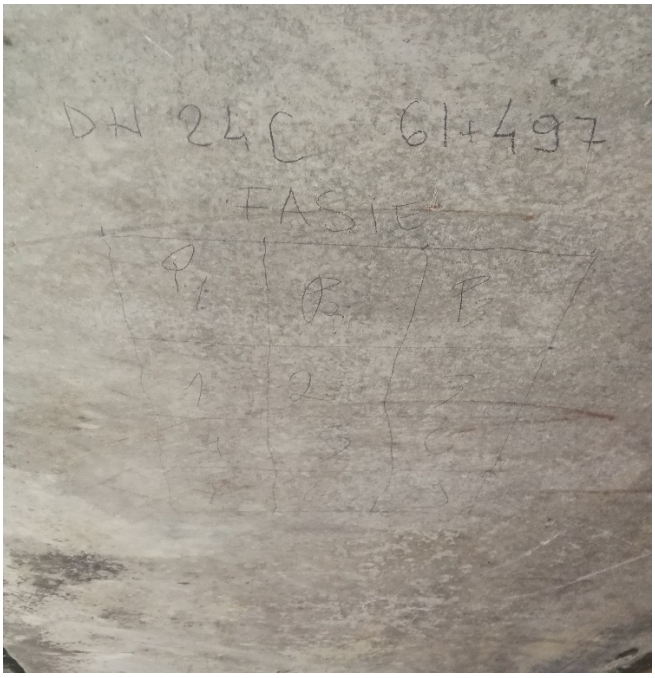
Foto 1: Fasie	Foto 2: Fasie
