DENUMIRE PROIECT
SERVICII DE EXPERTIZĂ TEHNICĂ PENTRU 30 PODURI DIN CADRUL DRDP IAȘI OBIECT: 06 - POD PESTE SCURGERE PE DN 2G LA KM 27+300
BENEFICIAR
C.N.A.I.R. S.A. prin D.R.D.P. IAȘI

FAZA DE PROIECTARE
EXPERTIZĂ TEHNICĂ
IUNIE 2024

OBIECT: 06 - POD PESTE SCURGERE PE DN 2G LA KM 27+300

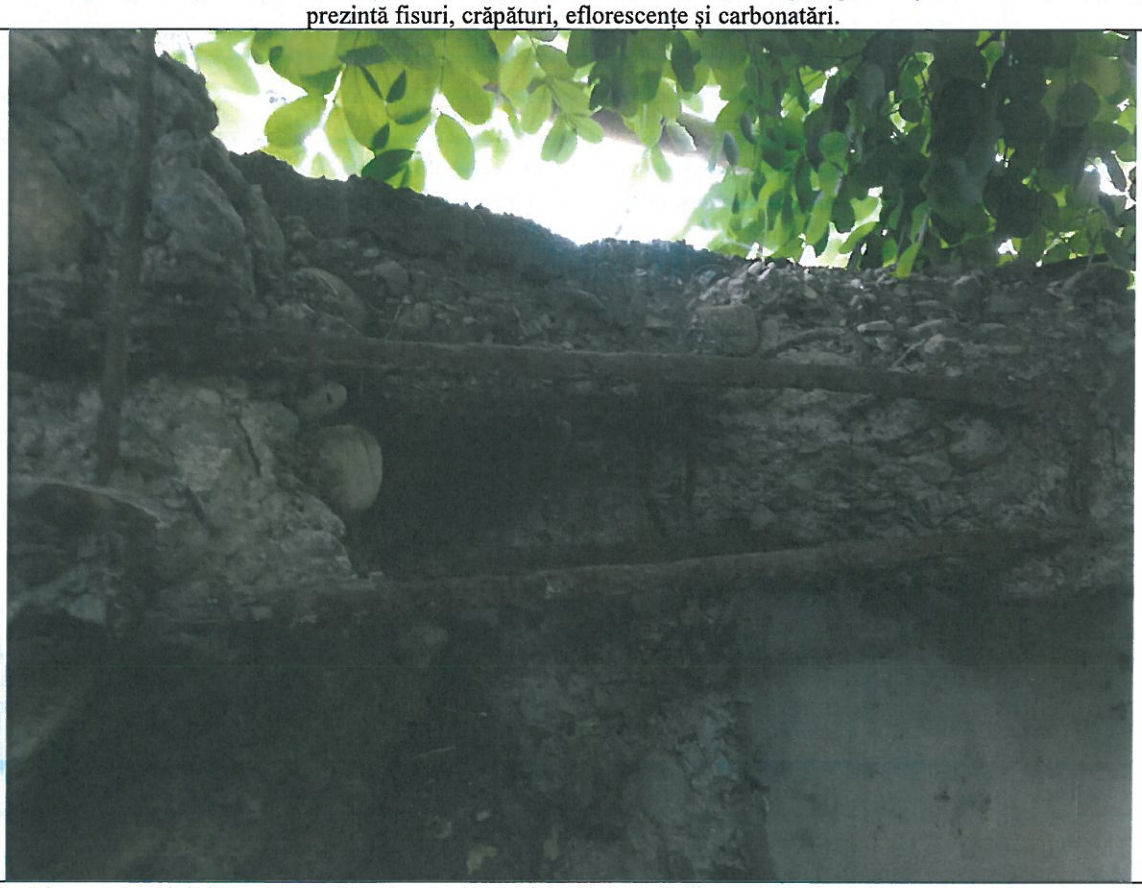
Foto 8 - Lisa parapetului de pe partea dreaptă este foarte degradată, având armăturile la vedere puternic corodate şi betonul desprins, ceea ce a dus la prăbuşirea parapetului de protecţie din beton.
