SERVICII DE EXPERTIZĂ TEHNICĂ PENTRU 30 PODURI DIN CADRUL DRDP IAȘI

OBIECT: 08 - POD PESTE SCURGERE PE DN 2G LA KM 37+200

EXPERTIZĂ TEHNICĂ

IUNIE 2024

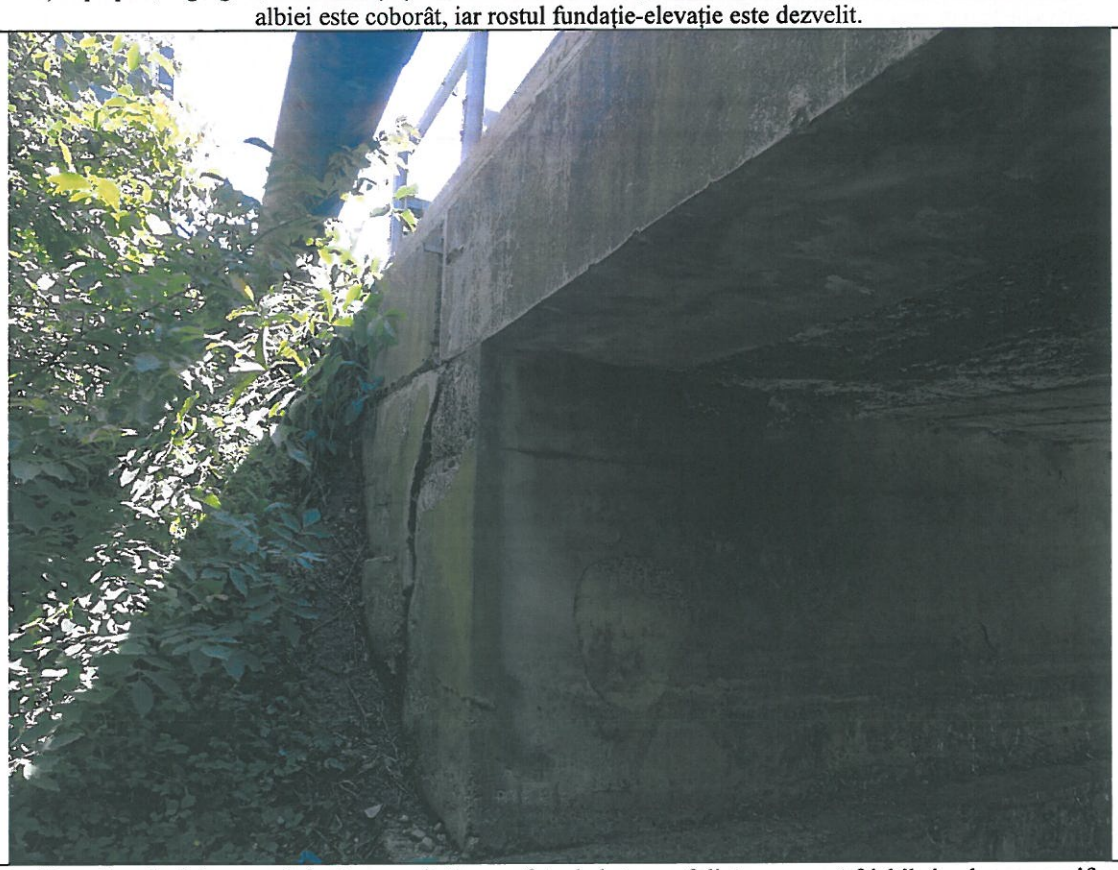
Foto 7 – Elevația culeei de pe malul drept prezintă suprafețe de beton afectate de infiltrații cauzate de degradarea hidroizolației pe pod, segregări, eflorescențe și carbonatări; Betonul prezintă un aspect și o culoare neuniformă; Talvegul albiei este coborât, iar rostul fundație-elevație este dezvelit.

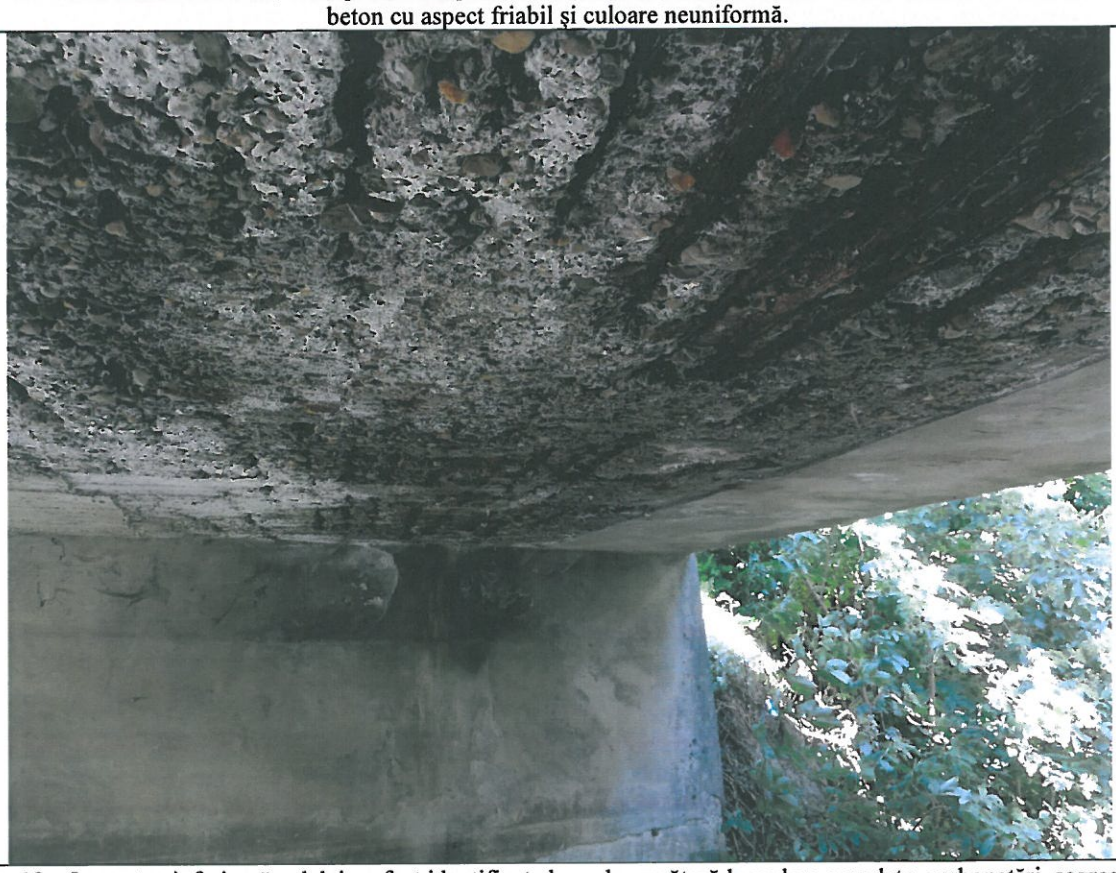
Foto 11 – Dală din beton armat, realizată monolit; Elementul din beton armat şi-a pierdut secţiunea în timp lăsând la vedere bare de armătură corodate; Dala prezintă suprafeţe de beton cu pete de rugină pe direcţia armăturilor, eflorescenţe, beton cu aspect friabil şi culoare neuniformă.
