DENUMIRE PROIECT
SERVICII DE EXPERTIZĂ TEHNICĂ PENTRU 30 PODURI DIN CADRUL DRDP IAȘI OBIECT: 09 - POD PESTE PÂRÂUL FOII PE DN 2G LA KM 40+500
BENEFICIAR
C.N.A.I.R. S.A. prin D.R.D.P. IAȘI

FAZA DE PROIECTARE
EXPERTIZĂ TEHNICĂ
IUNIE 2024

OBIECT: 09 - POD PESTE PÂRÂUL FOII PE DN 2G LA KM 40+500

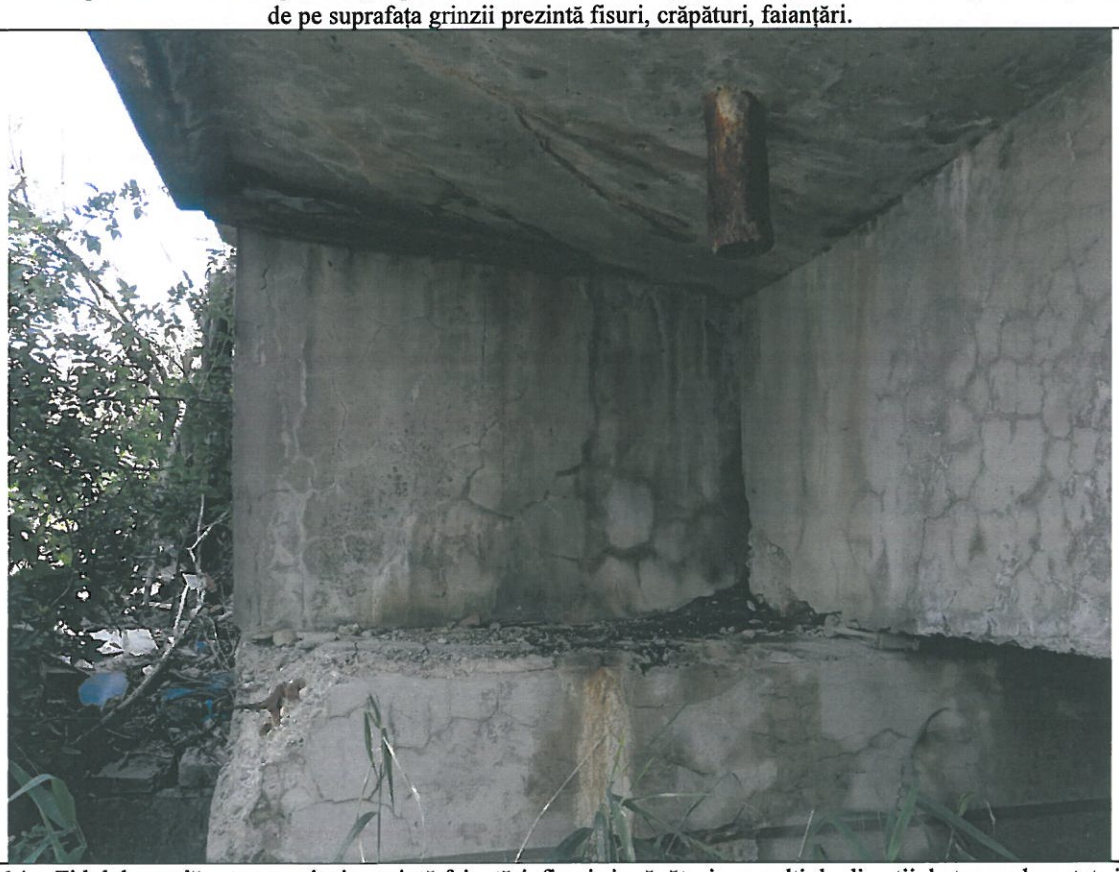
Foto 13 – **Zidul de gardă prezintă fisuri şi crăpături, beton carbonatat şi pete de rugină; Pe bancheta de rezemare au fost identificate depuneri de material granular;** Aparat de reazem metalic ruginit si acoperit de materiale granulare; **Tencuiala de pe suprafaţa grinzii prezintă fisuri, crăpături, faianţări.**

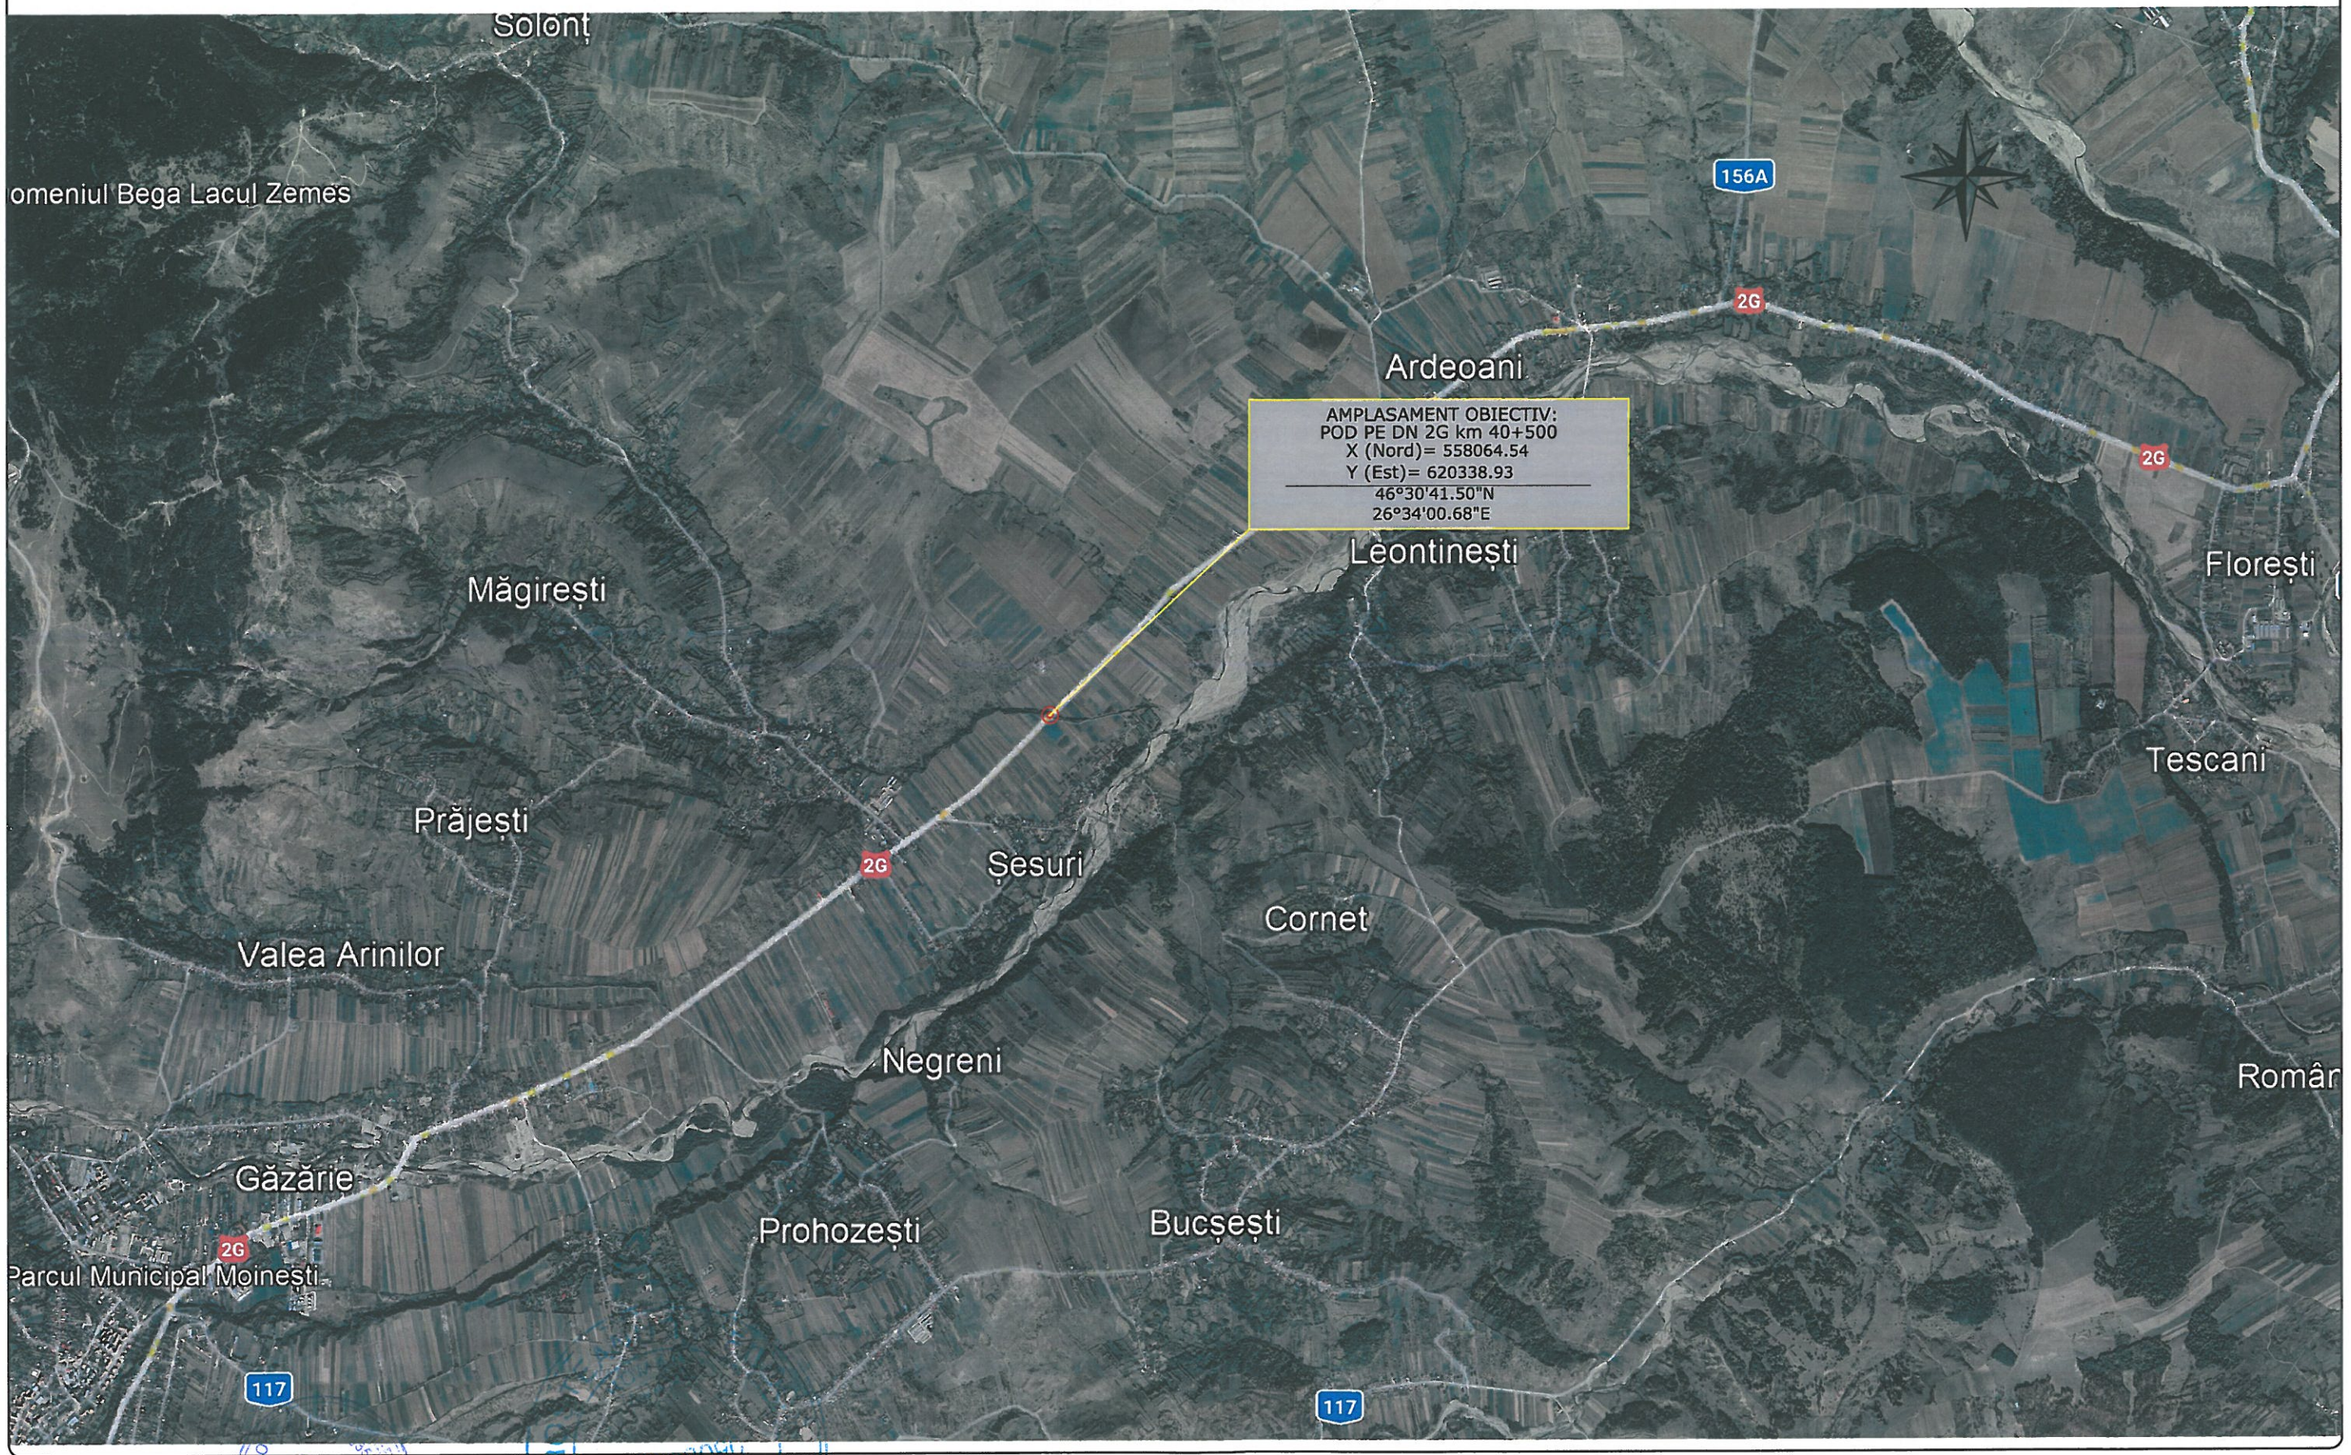
Foto 20 – La intradosul plăcii ce solidarizează grinzile au fost identificate suprafeţe de beton tencuite.
