DENUMIRE PROIECT
SERVICII DE EXPERTIZĂ TEHNICĂ PENTRU 30 PODURI DIN CADRUL DRDP IAȘI OBIECT: 23 - POD PESTE CALE FERATĂ PE DN 15 LA KM 305+600
BENEFICIAR
C.N.A.I.R. S.A. prin D.R.D.P. IAȘI

FAZA DE PROIECTARE
EXPERTIZĂ TEHNICĂ
IUNIE 2024

2. Obiect: 23 - POD PESTE CALE FERATĂ PE DN 15 LA KM 305+600

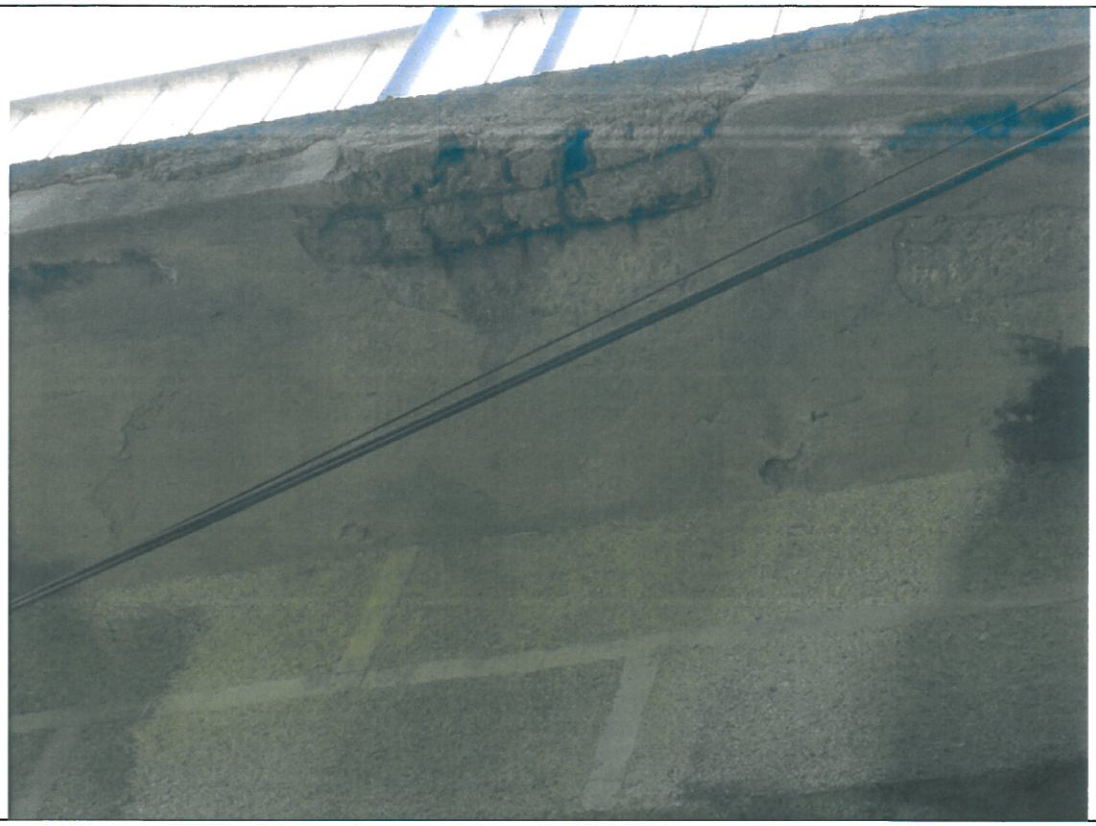
Foto 16 – Infiltrații; Eflorescențe; Acoperire insuficientă cu beton; Bare de armătură corodate la vedere.
