DENUMIRE PROIECT
SERVICII DE EXPERTIZĂ TEHNICĂ PENTRU 30 PODURI DIN CADRUL DRDP IAȘI OBIECT: 26 - POD PESTE PÂRÂUL CRASNA PE DN 15D LA KM 79+110
BENEFICIAR
C.N.A.I.R. S.A. prin D.R.D.P. IAȘI

FAZA DE PROIECTARE
EXPERTIZĂ TEHNICĂ
IUNIE 2024

2. Obiect: 26 - POD PESTE PÂRÂUL CRASNA PE DN 15D LA KM 79+110

3. RAPORT DE EXPERTIZĂ TEHNICĂ

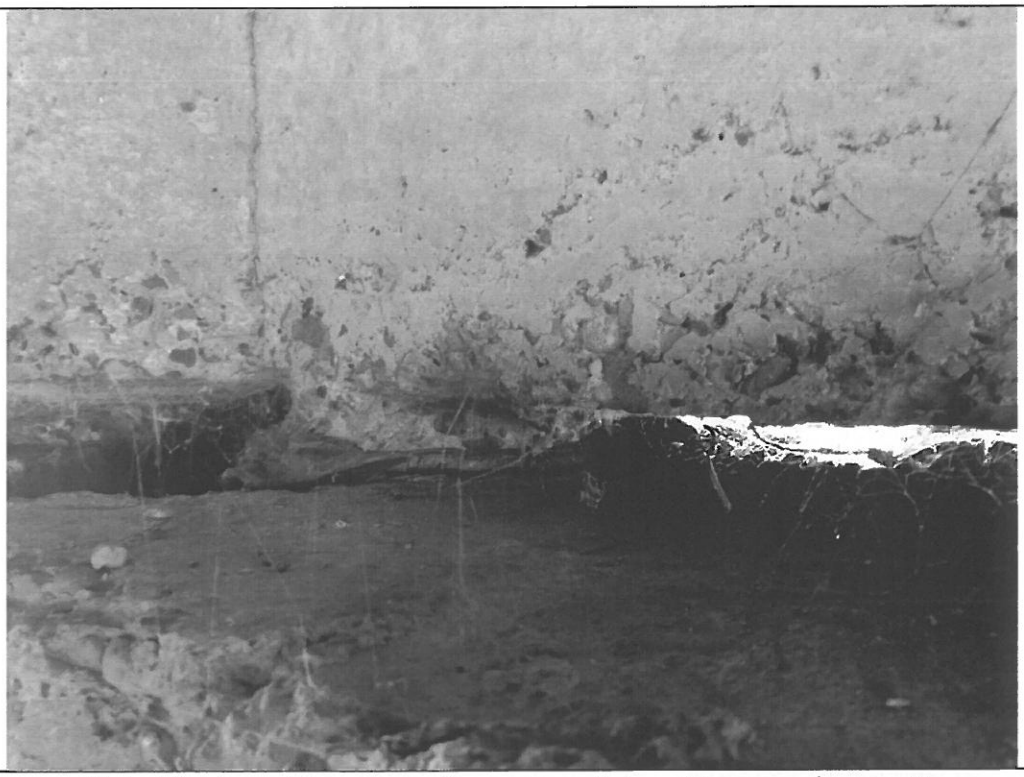
Foto 12 – Zid de gardă și sfert de con din zidărie de piatră înierbat, cu elemente dislocate.
