EXPERTIZĂ TEHNICĂ

SERVICII DE EXPERTIZA TEHNICA PE DN 11A KM 1+500 – 36+875, PENTRU OBIECTIVUL DE INVESTITII: MODERNIZARE DN 11A - ONESTI – ADJUD 1+500-36+875

OBIECT: POD PESTE SCURGERE LA RADEANA KM 5+880

Nr. 16.1 – 2020

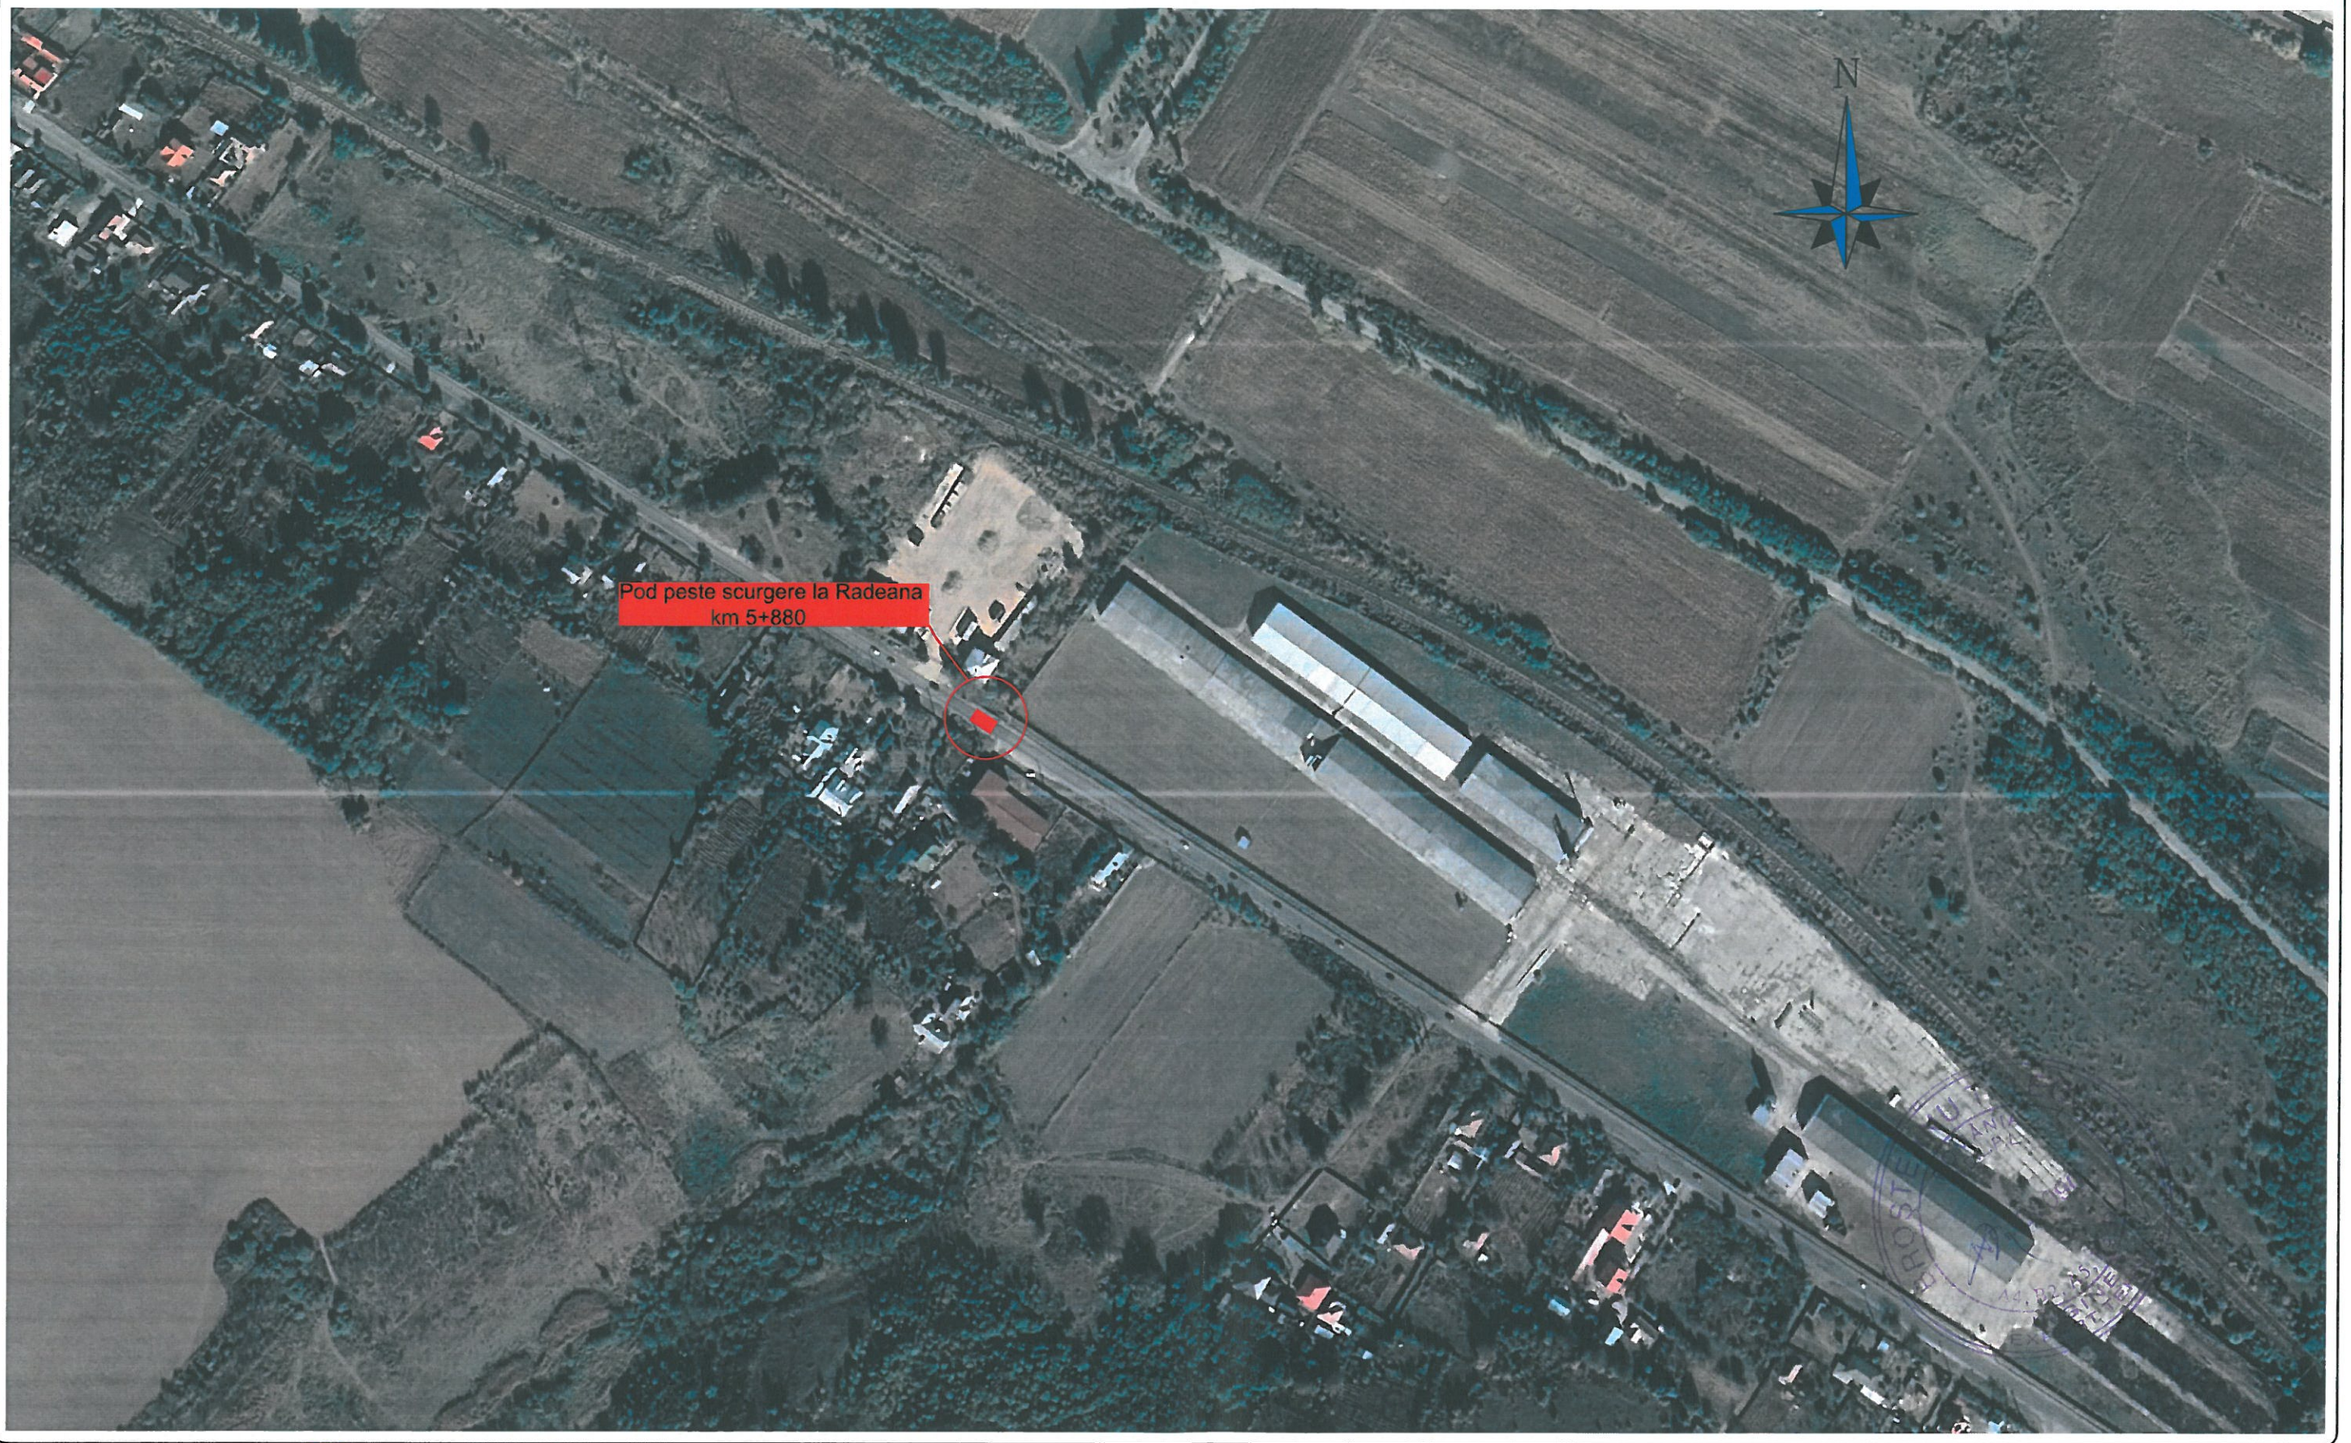
- in prezent podul nu este traversat de nici un curs de apa;
- lipsesc scarile de acces si casiurile (foto: 11, 12)
- zona de scurgere este colmatata complet, blocata si in amonte si in aval de pod (foto 15, 16);
- rampele de acces sunt degradate.
- racordare deficita a trotuarului cu rampele de acces (foto 30);

Foto:15. Amonte pod. Zona de scurgere este blocata. Podul nu esti functional, podul este colmatat complet.

Foto 16: Zona de scurgere aval este deasemenea blocata
