EXPERTIZĂ TEHNICĂ

SERVICII DE EXPERTIZA TEHNICA PE DN 11A KM 1+500 – 36+875, PENTRU OBIECTIVUL DE INVESTITII: MODERNIZARE DN 11A - ONESTI – ADJUD 1+500-36+875

OBIECT: POD PESTE PARAUL RADEANA LA RADEANA KM 6+850

Nr. 16.2 – 2020

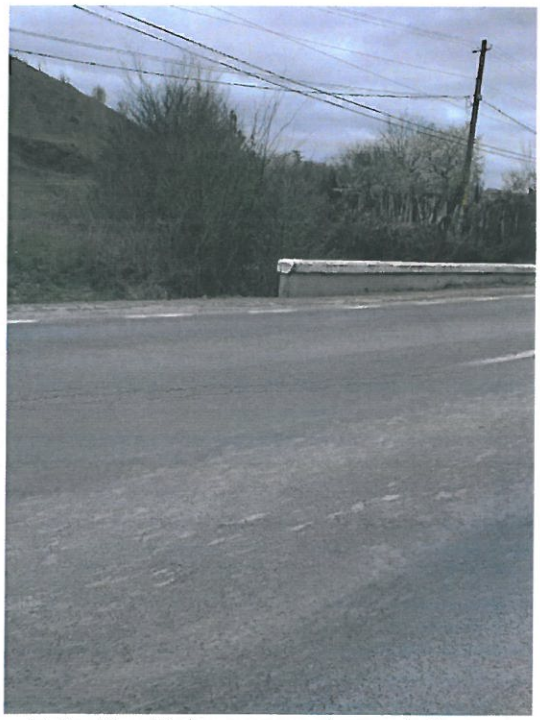
- denivelari si fagase pe suprafata carosabila si pe trotuare (foto: 3, 4);

Foto 3: Calea pe pod prezinta fagase, fisuri si crapaturi

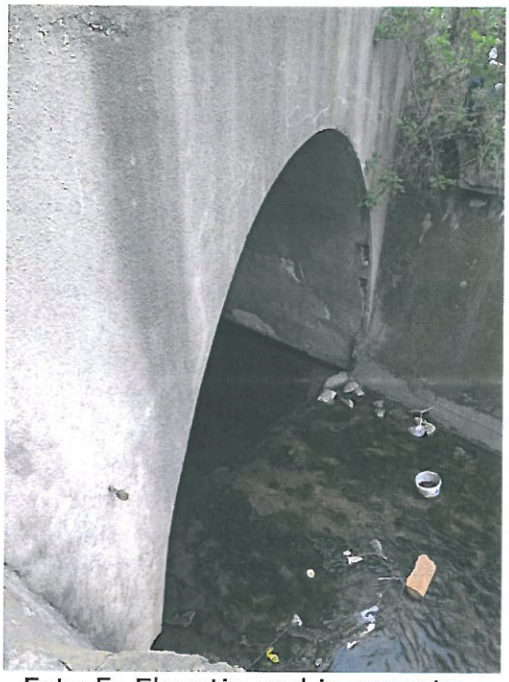
- infiltratii de apa, aspect macroporos ale betonului, eflorescente, carbonatarea betonului (foto: 5).
- beton cu aspect friabil si/sau zone cu beton axfoliat;
- defecte de suprafata ale fetei vazute (culoare neuniforma, pete negre, impuritati, pete de rugina. aspect prafuit, imperfectiuni geometrice) (foto: 5, 6, 13,);
- lipsa protectiei anticorozive sau degradarea celei existente;

- infiltratii, aspect macroporos al betonului, eflorescente, carbonatarea betonului (foto 5);

- defecte de suprafata ale fetei vazute (culoare neuniforma, pete negre, impuritati si pete de rugina) (foto 5, 6, 13);

Foto 5: Elevatie pod in amonte

- repararea boltii degradate cu betoane si mortare speciale;
- executia unei placi de suprabetonare din beton C35/45 cu grosime minima de 0.12 m. Se va asigura conlucrarea placii cu dala din beton armat prin intermediul conectorilor de otel beton si prin asigurarea unei rugozitati la partea superioara a dalei. De asemenea placa va avea si pantele necesare pentru a elimina betonul de panta si egalizare

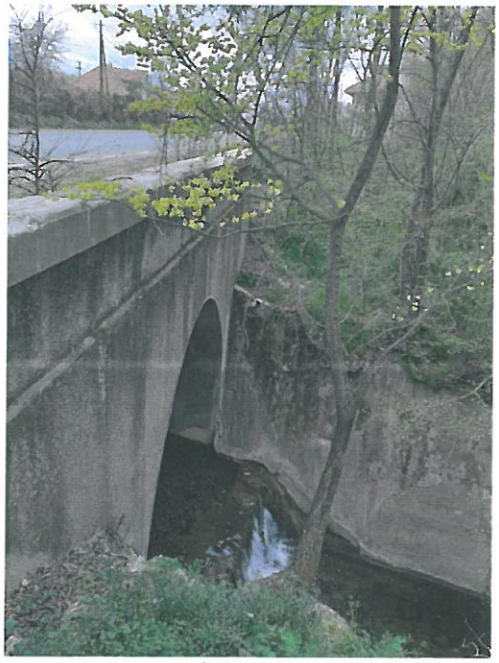
Foto 6: Elevatie pod in aval.

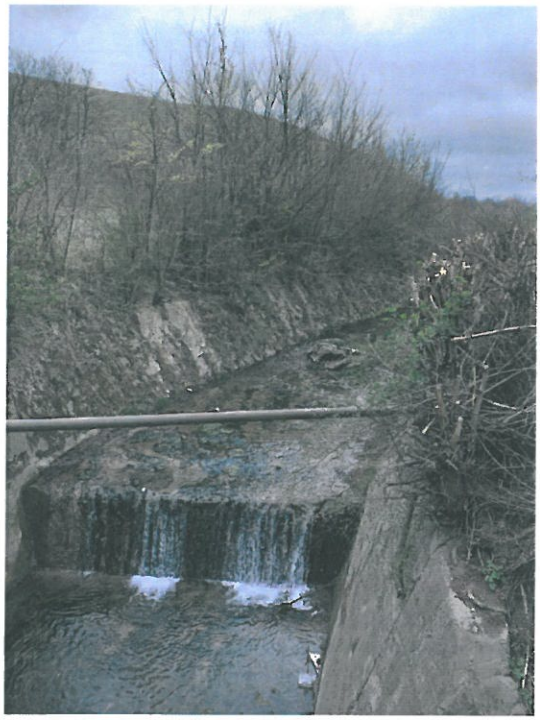
- lipsesc scarile de acces si casiurile (foto: 9, 12);
- rampele de acces sunt degradate;
- apararile de maluri prezinta usoare degradari (foto: 9, 10, 12);
- treptele de linistire sunt degradate (foto 9, 10);
- prezenta vegetatiei in zona albiei (foto 10, 12).

Foto 9: Beton degradat pe zona peretilor si fundului canalului
