EXPERTIZĂ TEHNICĂ

pentru investitia
SERVICII DE EXPERTIZA TEHNICA PE DN 11A KM 1+500 – 36+875, PENTRU OBIECTIVUL DE INVESTITII: MODERNIZARE DN 11A - ONESTI – ADJUD 1+500-36+875
OBIECT: POD PESTE P. CAIUTI LA CAIUTI KM 15+085

Nr. 16.4 – 2020

Mai 2020

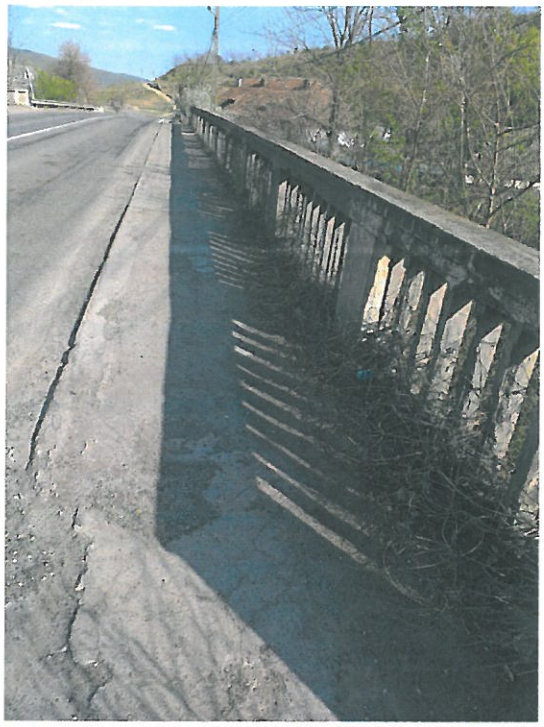
Foto 1: Cale pod si trotuar amonte

Foto 2: Cale pod si trotuar aval pod

Foto 4: Bordurile sunt degradate, calea pe pe trotuare prezinta crapaturi si gropi

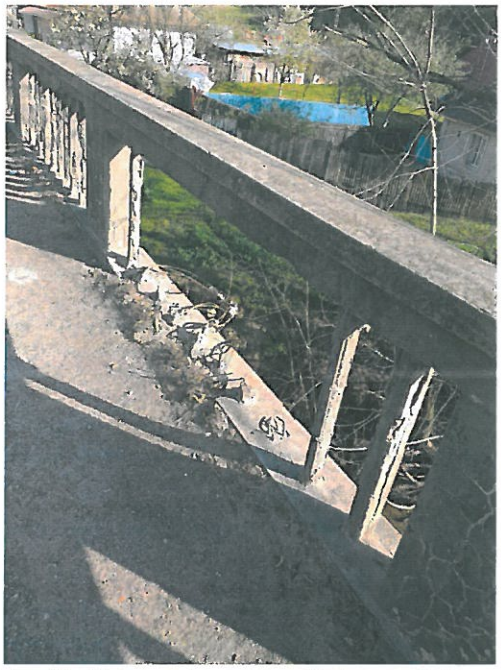
Foto 5

Foto 6: Parapet pietonal degradat cu anumite parti lipsa

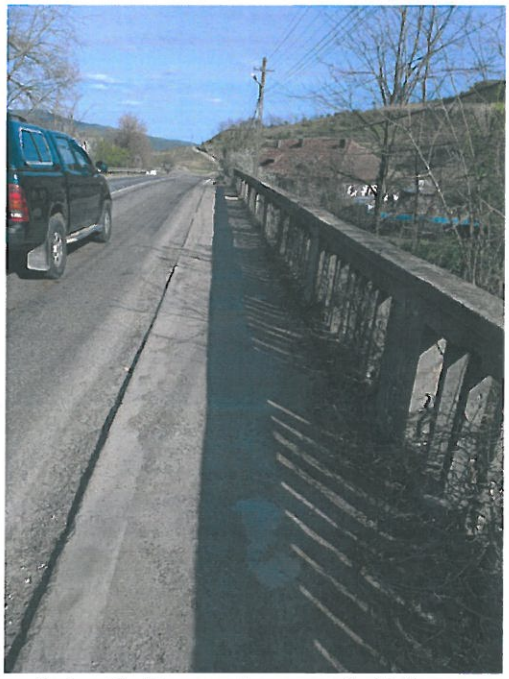
Foto 7: Prezenta vegetatiei pe suprastructura. Rost dilatatie distrus

Foto 8: Fisuri longitudinale, gropi si fagase pe suprafata caii de rulare

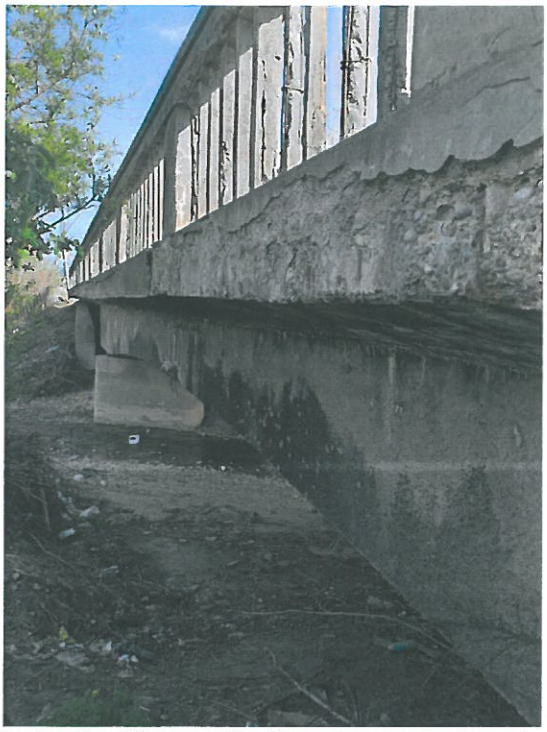
Foto 9: Beton din lise are un aspesct friabil, armaturile sunt vizibile si corodate

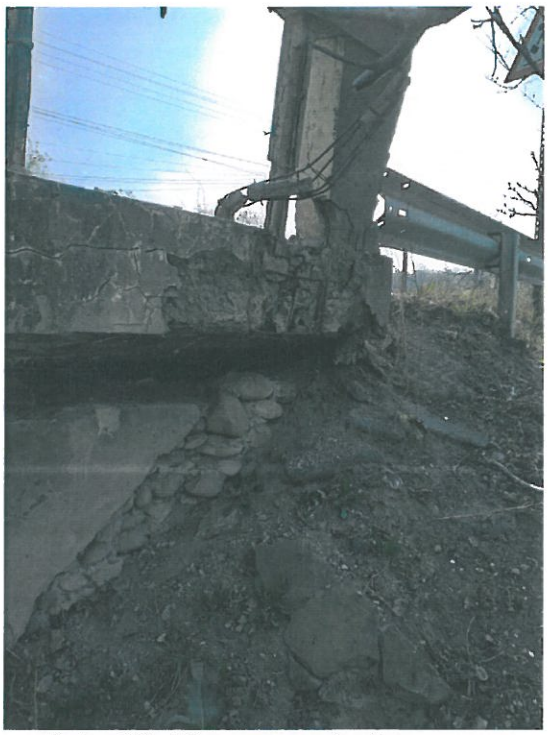
Foto 10: Lipsesc casiurile si scarile de acces

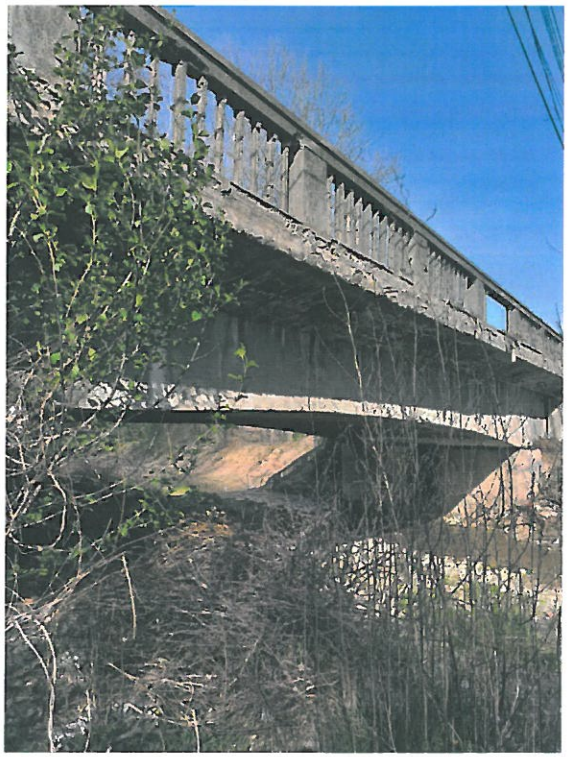
Foto 11: Vedere laterala. Amonte pod

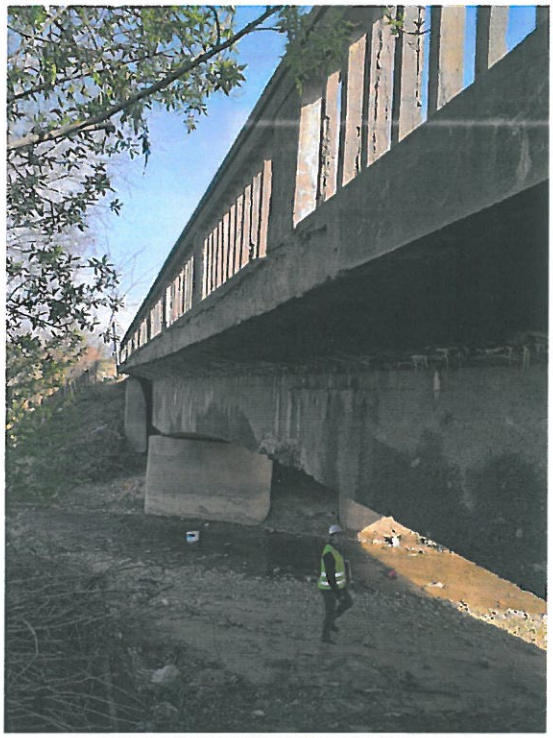
Foto 12: Sfert de con degradat si inierbat

Foto 11: Consola trotuarului. Cumularea defectelor a dus la pirderea formei initiale.

Foto 12: Beton degradat, armaturi fara strat de acoperire.

Foto 13:Suprastructura. Intradosul fasiilor cu goluri.

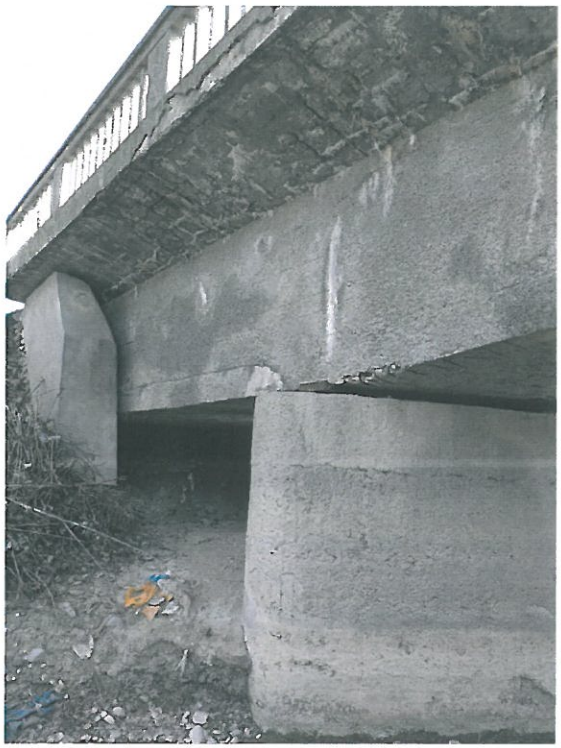
Foto:15. Aparat antiseismic

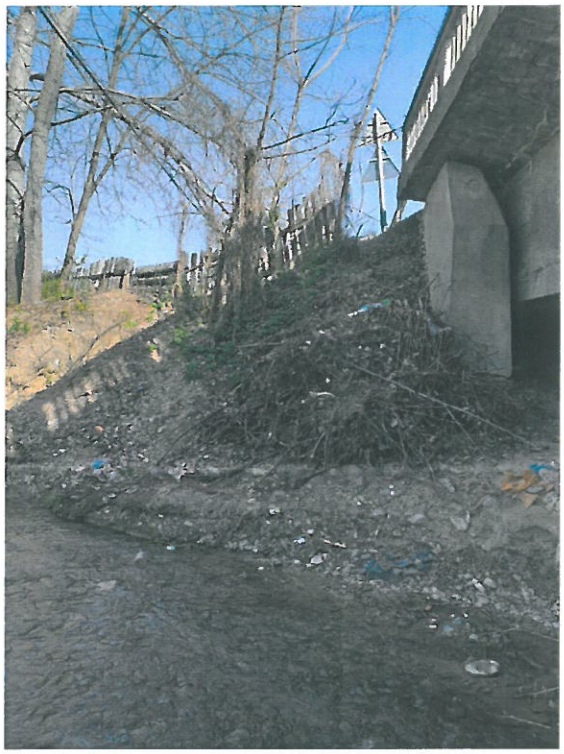
Foto 16: Racordare deficitara cu terasamentele

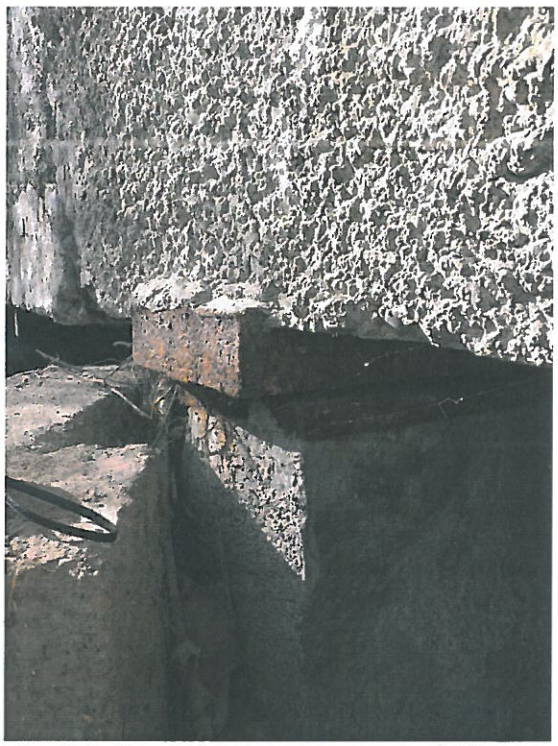
Foto 17: Aparate de reazem ruginite inglobate in praf si murdarie

Foto 18: Deschiredea 1 colmatata complet, acces greoi in zona deschiderii

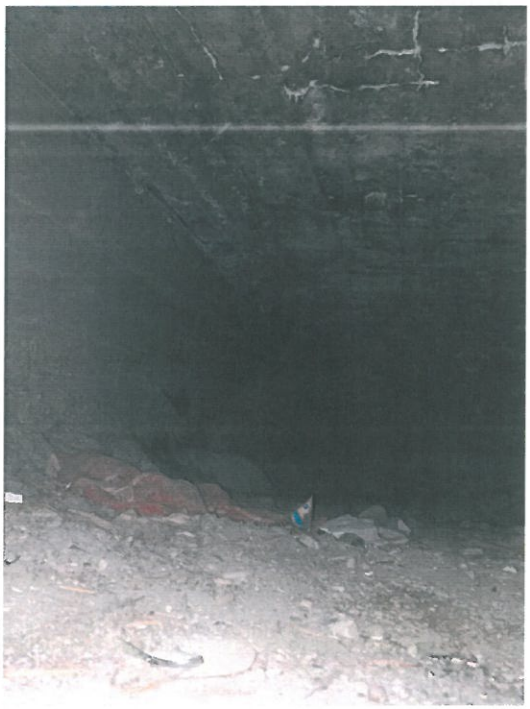
Foto 22: Interiorul casetei podului

Foto 23: Vegetatie abundenta in zona albiei podului
