EXPERTIZĂ TEHNICĂ

pentru investitia
SERVICII DE EXPERTIZA TEHNICA PE DN 11A KM 1+500 – 36+875, PENTRU OBIECTIVUL DE INVESTITII: MODERNIZARE DN 11A - ONESTI – ADJUD 1+500-36+875
OBIECT: POD PESTE SCURGERE LA COTOFANESTI KM 19+160

Nr. 16.6 – 2020

POD peste scurgere la Cotofanesti, km 19+160

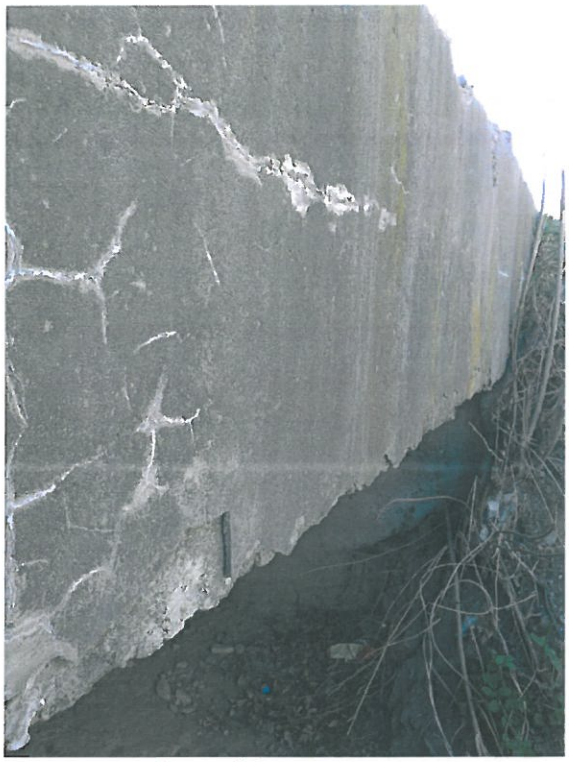
- infiltratii, aspect macroporos al betonului, eflorescente, fisuri si crapaturi
- armaturi corodate fara strat de acoperire;
- cumularea la elementele suprastructurii a mai multor degradari: coroziune a betonului, fisuri, crapaturi, striviri si desprinderi de beton;
- defecte de suprafata ale fetei vazute (culoare neuniforma, pete negre, impuritati si pete de rugina) (foto: 13 14, 15);
- beton cu sectiunea redusa in urma degradarilor
- beton segregat

Foto 14: Fisuri, crapaturi, culoare neuniforma si armaturi corodate fara strat de acoperire

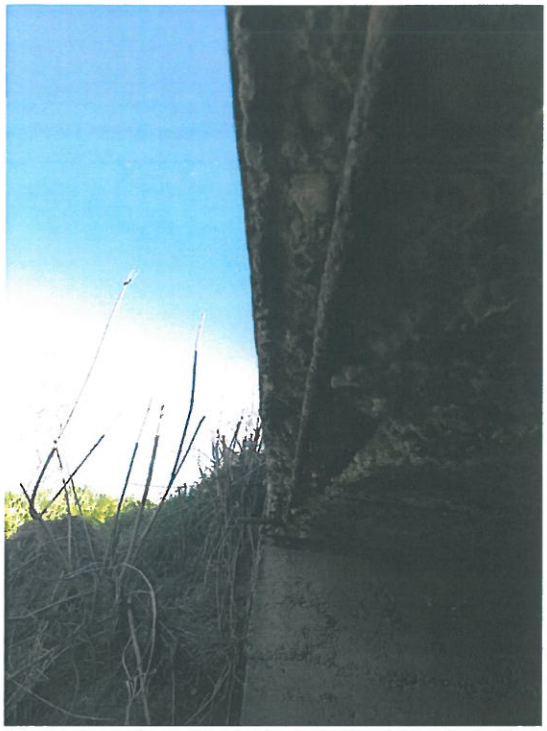
- beton cu aspect friabil si zone cu beton exfoliat
- defecte de suprafata ale elevatiei ambelor culei – culoare neuniforma, pete negre, impuritati, aspect prafuit, aspect macroporos (foto: 16, 17, 22);
- sferturile de con din pamant si-au pierdut forma, sunt colmatate si acoperite de vegetatie (foto: 10, 11, 12);

Foto 16:Suprastructura si culee Beton segregat, armaturi corodate si fara strat suficient de acoperire

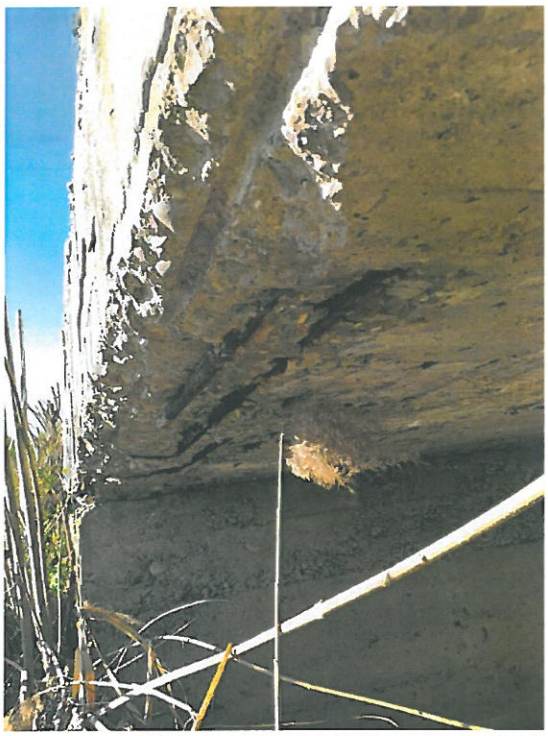
- infiltratii de apa, aspect macroporos ale betonului, eflorescente, carbonatarea betonului (foto: 18, 19, 20).
- beton degradat cu reducerea sectiunii elementului(foto: 18, 19);
- coroziunea armaturii, pete de rugina si fisuri si crapaturi orientate pe directia acesteia (foto:18, 19);
- beton cu aspect friabil si/sau zone cu beton axfoliat si desprins;
- defecte de suprafata ale fetei vazute (culoare neuniforma, pete negre, impuritati, pete de rugina. aspect prafuit, imperfectiuni geometrice) (foto: 19, 20);
- eroziunea betonului, prezenta unor zone pe suprafata elementului in care agregatele nu sunt inglobate in pasta de ciment (foto: 17, 20, 21);
- lipsa protectiei anticorozive sau degradarea celei existente;
- segregarea betonului, caverne, cuiburi de pietris (foto 20, 21);

Foto 18: Beton degradat cu reducerea sectiunii elementului la suprastructura in zona de aval a podului

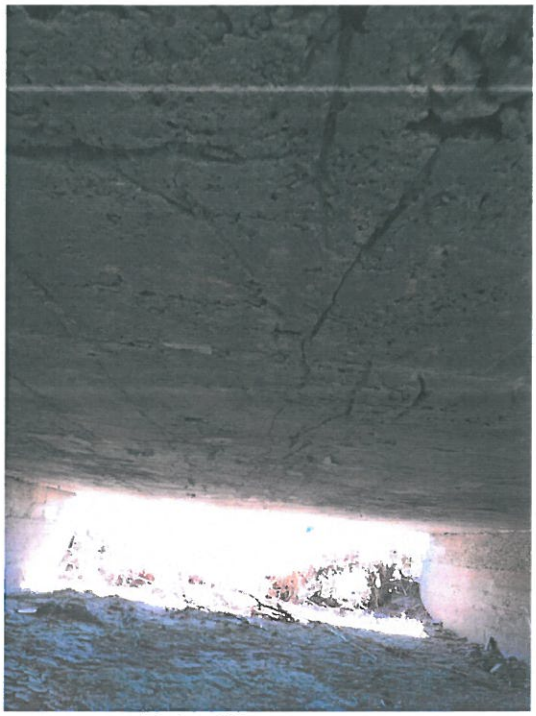
Foto 19: Suprastructura pod in amonte

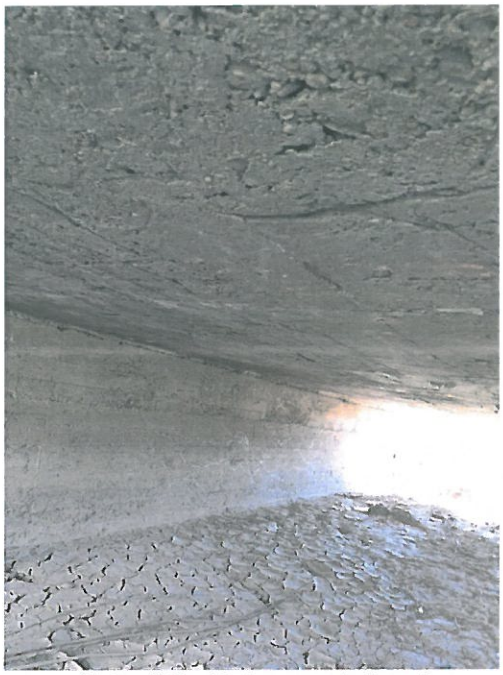
Foto 22: Culoare neuniforma, pete negre, impuritati, aspect prafuit si macroporos al culeei mal stang. Prezenta vegetatiei pe zona albiei

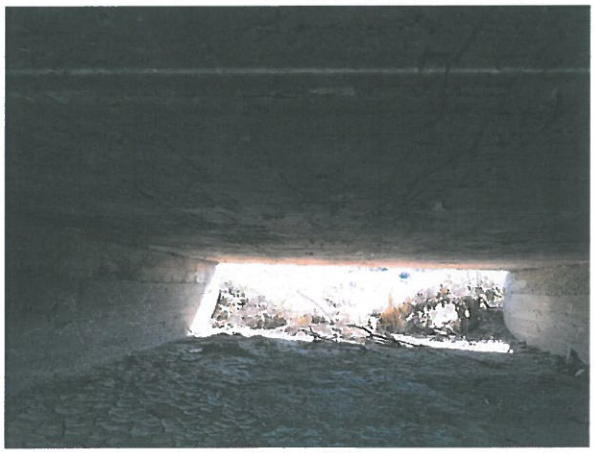
- lipsesc scarile de acces si casiurile (foto: 8, 10, 11)
- rampele de acces sunt degradate.
- apararile de maluri sunt distruse (foto: 9, 26);
- albia este colmatata, plina de vegetatie (foto: 10, 11, 22, 26);
- protectia fundului albiei sub pod este afuiata (foto: 24)

Foto 24: Afuieri locale
