EXPERTIZĂ TEHNICĂ

SERVICII DE EXPERTIZA TEHNICA PE DN 11A KM 1+500 – 36+875, PENTRU OBIECTIVUL DE INVESTITII: MODERNIZARE DN 11A - ONESTI – ADJUD 1+500-36+875

OBIECT: POD PESTE SCURGERE LA COTOFANESTI KM 23+170

Nr. 16.8 – 2020

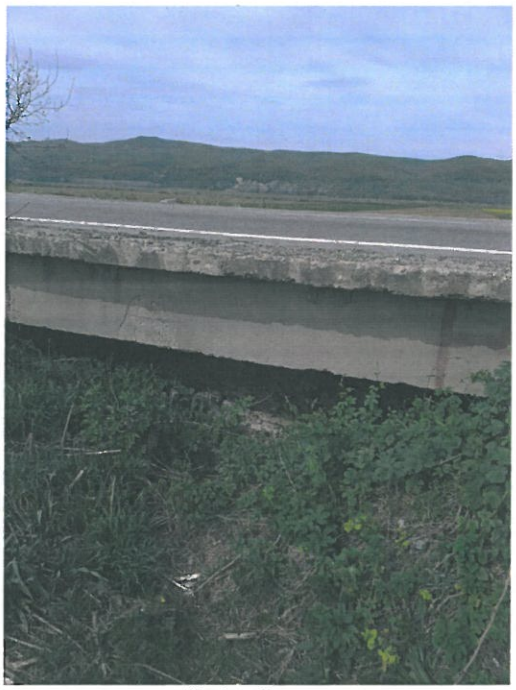
- nu exista trotuare (foto: 2, 3, 4);
- denivelari si fagase pe suprafata carosabila(foto: 1);
- lipsa etansarii dintre imbracaminte si celelalte elemente ale caii;
- nu exista parapete de protetie a circulatiei pe pod (foto: 24, 25);

Foto 1: Calea pod prezinta fisuri, crapaturi si fagase

Foto 2: Lipsesc trotuarele, parapetele pietonale si de siguranta

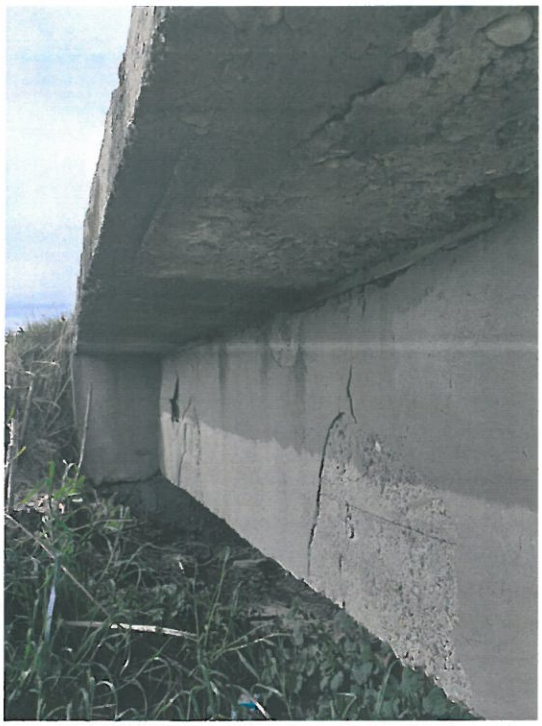
- elemente rupte ale consolei trotuarului (foto: 3, 4, 7, 18, 19);

- sferturile de con din pamant si-au pierdut forma, sunt colmatate si acoperite de vegetatie (foto: 4, 8, 21, 23);

- lipsesc scarile de acces si casiurile (foto: 7, 8, 23);
- rampele de acces sunt degradate (foto 4);
- albia este colmatata, plina de vegetatie (foto: 24, 25);

Foto 3

Foto 4

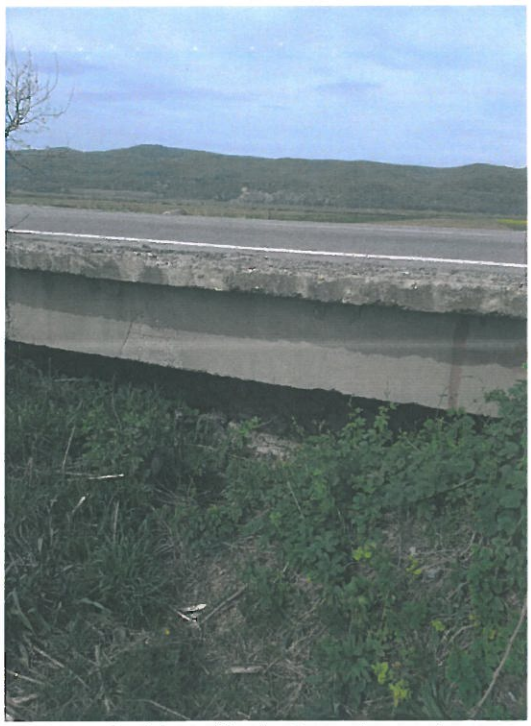
- infiltratii, eflorescente (foto 5,6 ,7, 11);

- defecte de suprafata ale fetei vazute (culoare neuniforma, pete negre, impuritati si aspect prafor) (foto: 5, 6, 7, 11);

Foto 5: Beton segregat la intradosul consolei in zona de amonte suprastructurii

Foto 6: Lisa din beton de culoare neuniforma, pete negre, aspect macroporos si agregate la suprafata

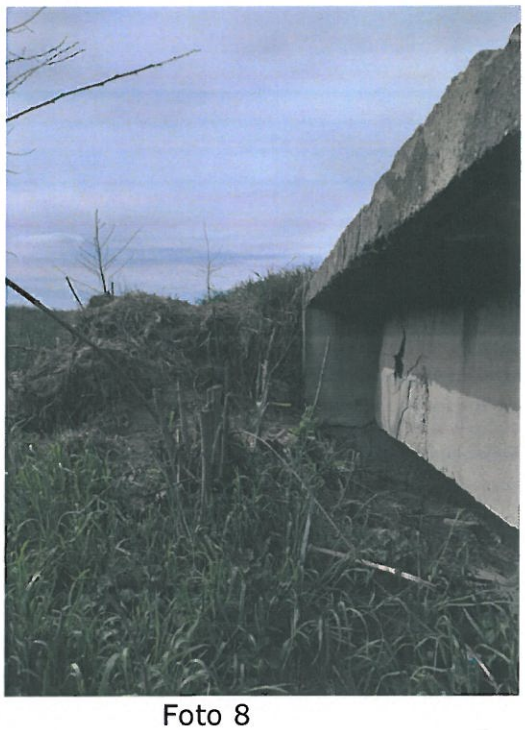
Foto 8

- beton degradat prin coroziune cu reducerea sectiunii elementului (foto 8, 9, 10, 11, 15, 16, 20);

- coroziunea armaturii, pete de rugina, fisuri si crapaturi orientate pe directia acesteia (foto:8, 9, 10, 11, 15, 16, 20);

- armaturi fara strat de acoperire expuse (foto 8, 9, 10, 11, 15, 16, 20);

Foto 8: Armaturi fara strat de acoperire
Coroziunea accentuata a armaturilor
Reducerea sectiunii elementului datorita degradarilor accentuate

MASURI RECOMANDATE CONFORM AND 522, art. 21: Inlocuirea structurii de rezistenta si a infrastructurilor.

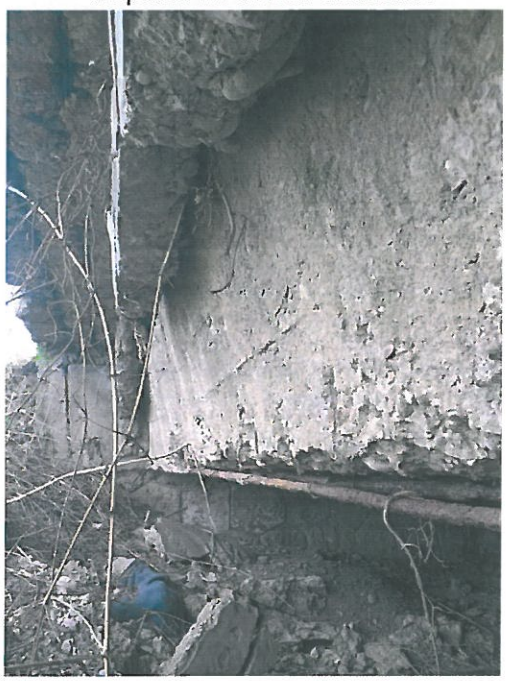
- beton degradat cu reducerea sectiunii elementului la consola trotuarului in avalul podului (foto 18, 19, 20);

- armaturi corodate cu sectiunea redusa si fara strat de acoperire (foto 18, 19, 20);

Foto 17: Spatiu liber de scurgere sub pod este insuficient datorita aluviunilor depuse in urma viiturilor

Foto 18: Beton degradat cu reducerea sectiunii elementului la suprastructura in zona de aval a podului

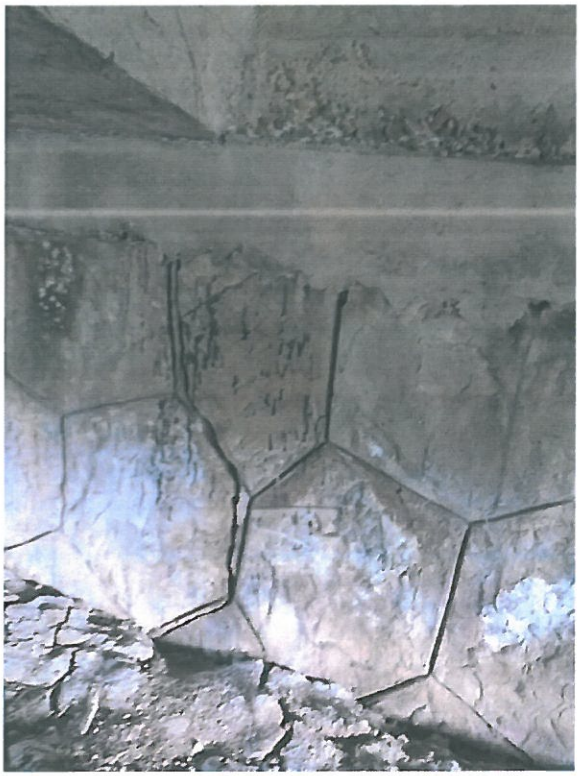
- culeea mal drept prezinta in elevatia vazuta o crapatura pe toata inaltimea acesteia (foto 22);

Foto 22: Crapatura pe toata inaltimea culeeii mal drept. Beton segregat la antretoaza de capat.

Foto 23: Sfert de con neconform inierbat si distrus
