EXPERTIZĂ TEHNICĂ

pentru investitia
SERVICII DE EXPERTIZA TEHNICA PE DN 11A KM 1+500 – 36+875, PENTRU OBIECTIVUL DE INVESTITII: MODERNIZARE DN 11A - ONESTI – ADJUD 1+500-36+875
OBIECT: POD PESTE SCURGERE LA URECHESTI KM 28+099

Nr. 16.11 – 2020

POD PESTE SCURGERE LA URECHESTI KM 28+099

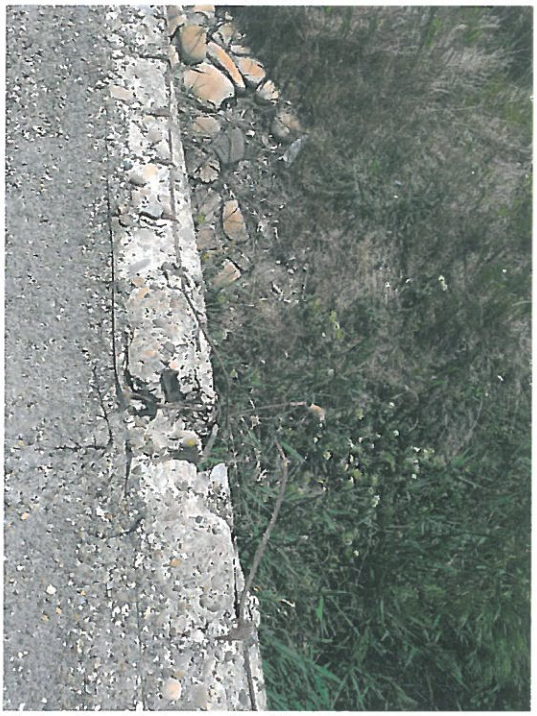
- rosturi degradate (foto: 7);

Foto 8: Fisuri transversale in zona rosturilor de dilatatie

- realizarea rosturilor de dilatatii in solutii moderne.

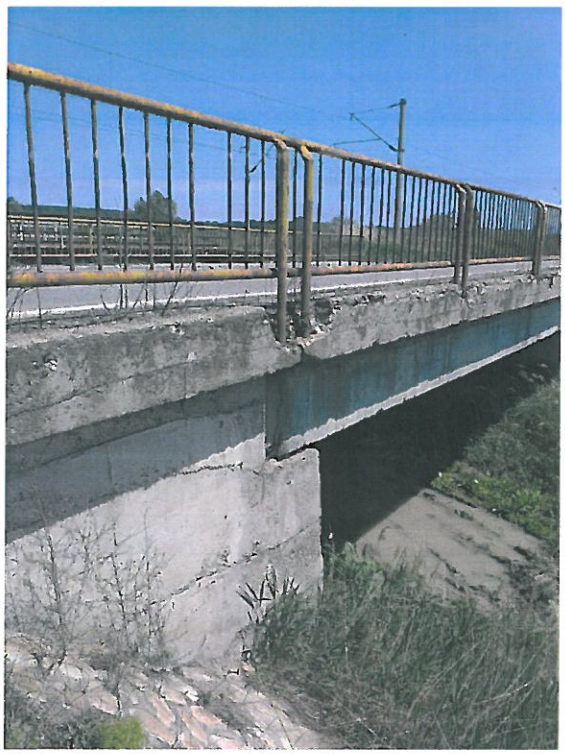
Foto 9: Beton din lise are un aspesct friabil, armaturile sunt vizibile si corodate

Foto 10: Santul din beton este colmatat si inierbat

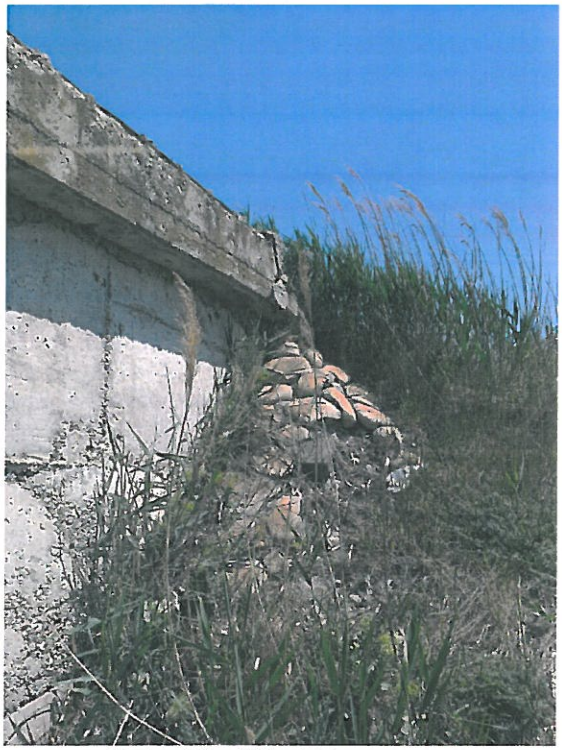
Foto 11: Vedere laterala. Amonte pod

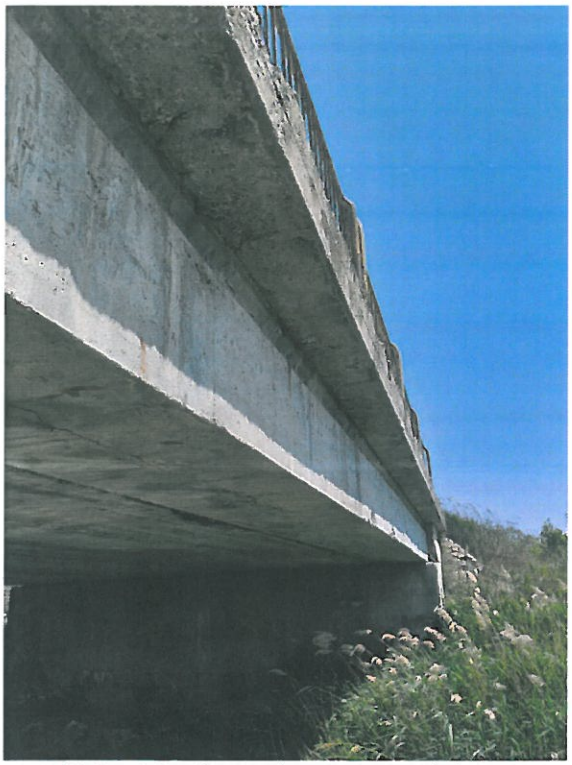
Foto 12: Sfert de con degradat si inierbat

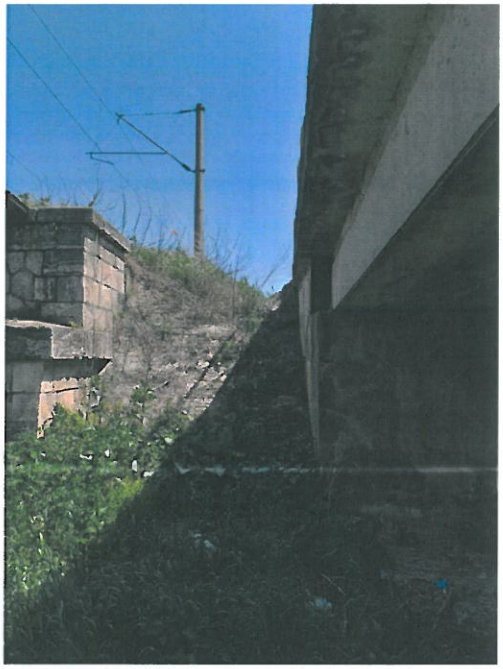
Foto 17: Culoare neuniforma, pete negre, impuritati, aspect prafuit si macroporos al culeei. Prezenta vegetatiei pe zona de descare a santurilor.
