Faza: **E.T.**
Proiect: 155/2021

INTOCMIRE EXPERTIZE TEHNICE PENTRU PODURILE DIN ADMINISTRAREA CNAIR S.A – DRDP IASI –

POD PE DN15C KM 37+975

I. RAPORT DE EXPERTIZĂ TEHNICĂ

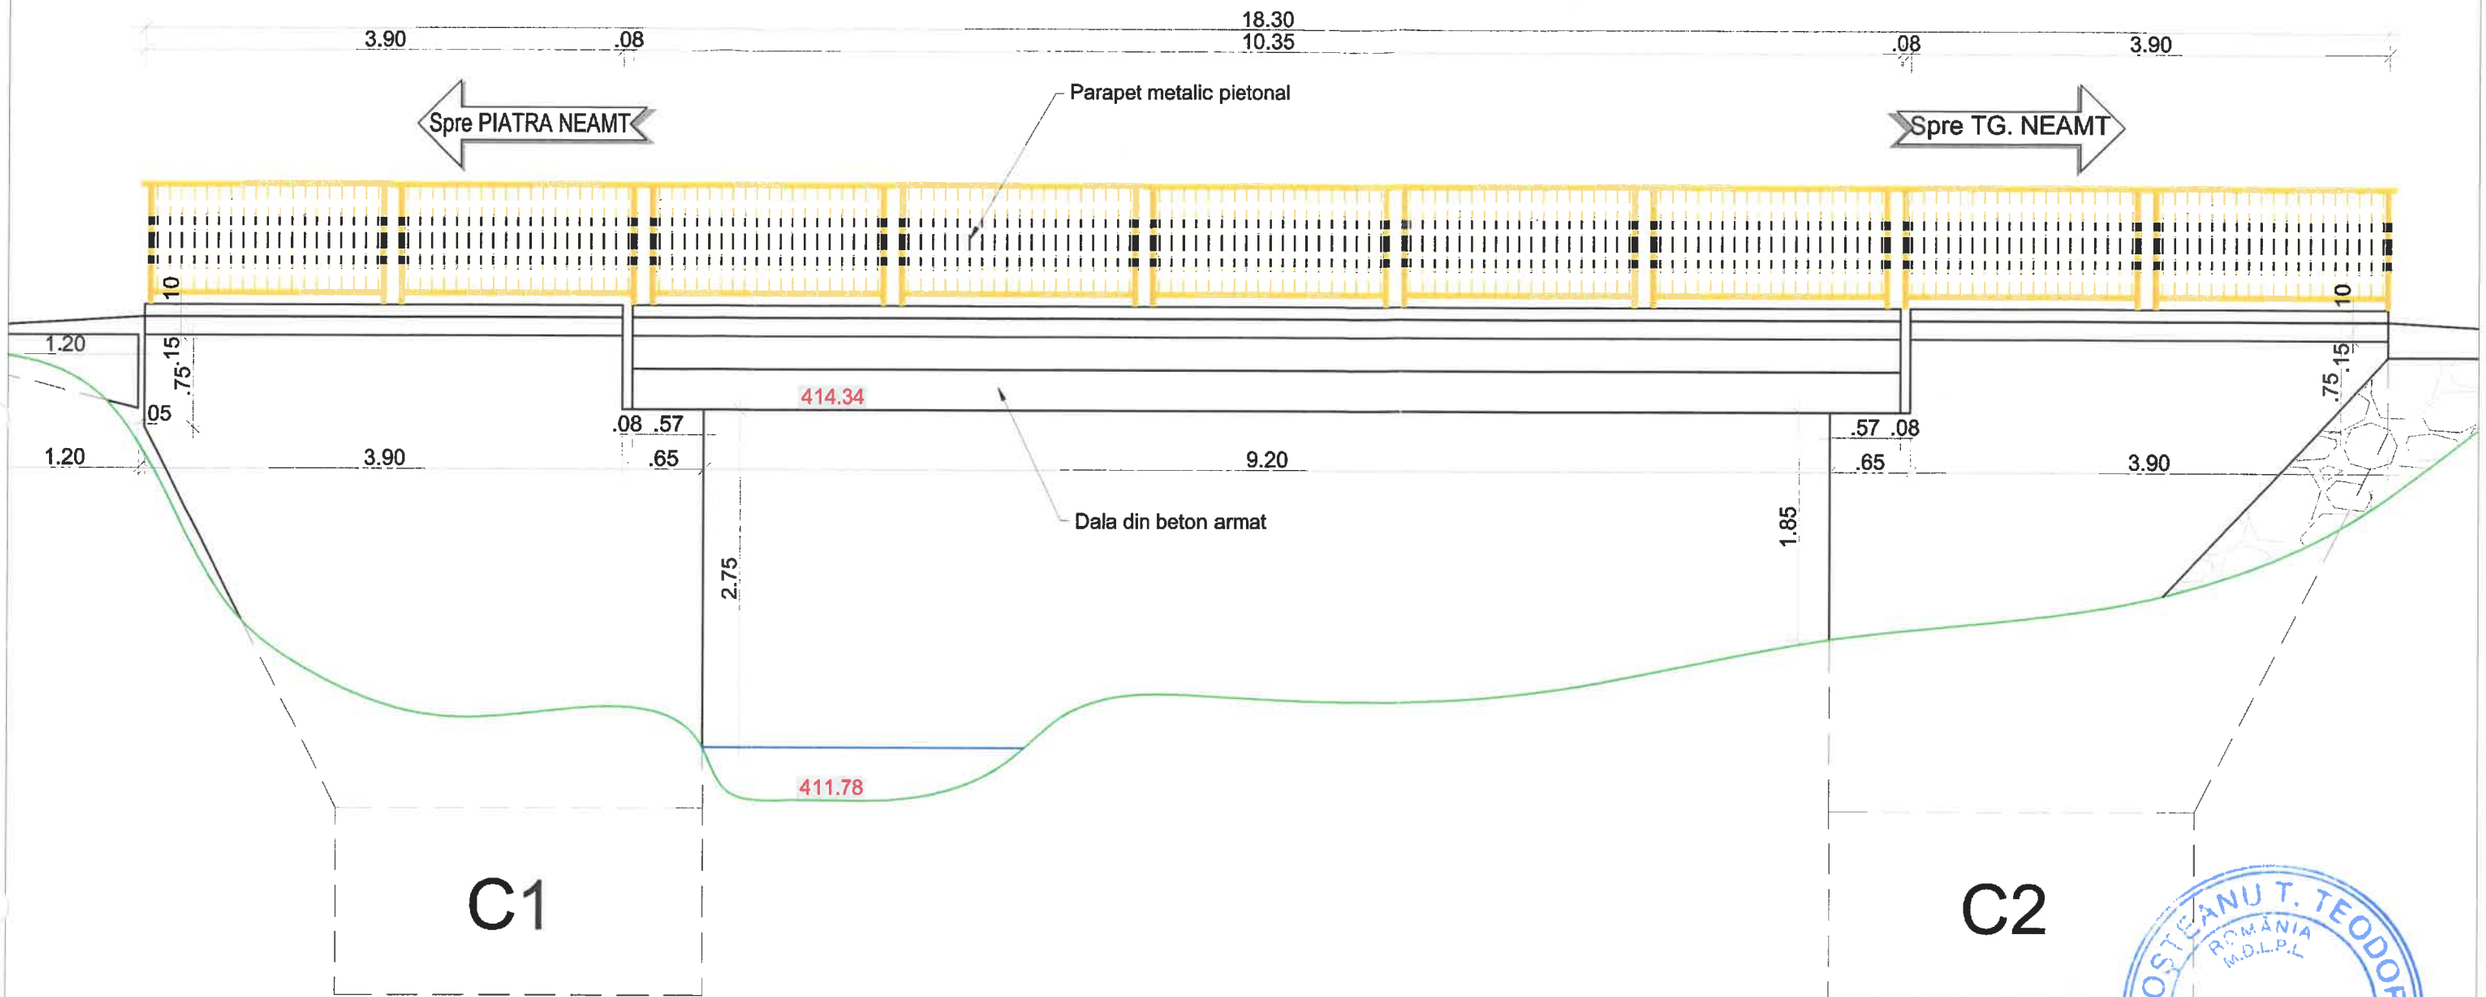
RELEVEU POD EXISTENT
sc. 1:50
elevatie - vedere din aval

Elementele principale de rezistență ale suprastructurii.
Structura de rezistență a podului este alcătuită, in sectiune transversala, dintr-o dala din beton armat, care reazema direct pe culee prin intermediul unui mortar de pozare.
Dala din beton armat se prezinta intr-o stare de degradare avansata, fiind vizibile degradari cum ar fi:

- Armături fără strat de acoperire, pe zonele marginale ale dalei, consolele fiind puternic degradate;
- Armatura corodata cu reducerea avansata a sectiunii;
- Beton cu aspect friabil și zone din beton exfoliat;
- Beton degradat prin carbonatare;
- Zone cu defecte de suprafață ale feței văzute;
- Culoare neuniformă, pete negre și impurități;
- Eroziunea betonului, prezența unor zone pe suprafața elementului în care agregatele nu sunt înglobate în pasta de ciment;
- Infiltrații, eflorescențe;

Elemente ale infrastructurii (pile și culei), aparate de reazem, dispozitive de protecție la acțiuni seismice, sferturi de con sau aripi
Infrastructurile prezintă urmatoarele degradări:

- Beton degradat prin carbonatare, segregare, cu aspect friabil și zone din beton exfoliat in zidurile de garda si bancheta de rezemare;
- Zone cu defecte de suprafață ale feței văzute;
- Culoare neuniformă, pete negre și impurități;
- Eroziunea betonului, prezența unor zone pe suprafața elementului în care agregatele nu sunt înglobate în pasta de ciment;
- Sferturi de con cu degradari ale pereului, tasari ale umpluturilor, vegetatie crescuta printre rosturile zidariei.

Albia, apărări de maluri, rampe de acces, installații pozate/suspendate de pod
Sunt constatate urmatoarele defecte si degradari:

- Degradări ale malurilor și modificări de albie cu ruperea malurilor;
- Modificări ale regimului hidraulic, afuieri in sectiunea podului, cu dezvelirea rostului fundatie-elevatie a culeei spre Piatra Neamt;
- Prezenta vegetatici sub forma de arbusti, in albie, etc.

Calea pe pod, guri de scurgere, trotuare, parapete, rosturi

Sunt constatate urmatoarele defecte si degradari:

- accesul dificil de pe rampa pe trotuare;
- calea pe pod prezinta straturi asfaltice suplimentare;
- nu exista parapete de siguranta;
- infiltrații si eflorescențe cauzate de deteriorarea hidroizoiației;
- blocarea deplasarii in zona rosturilor dintre dala si zidul de garda, etc.
