Faza: **E.T.**
Proiect: 155/2021

INTOCMIRE EXPERTIZE TEHNICE PENTRU PODURILE DIN ADMINISTRAREA CNAIR S.A – DRDP IASI –

POD PE DN15D KM 65+702

BENEFICIAR: **C.N.A.I.R. S.A. prin D.R.D.P. Iasi**

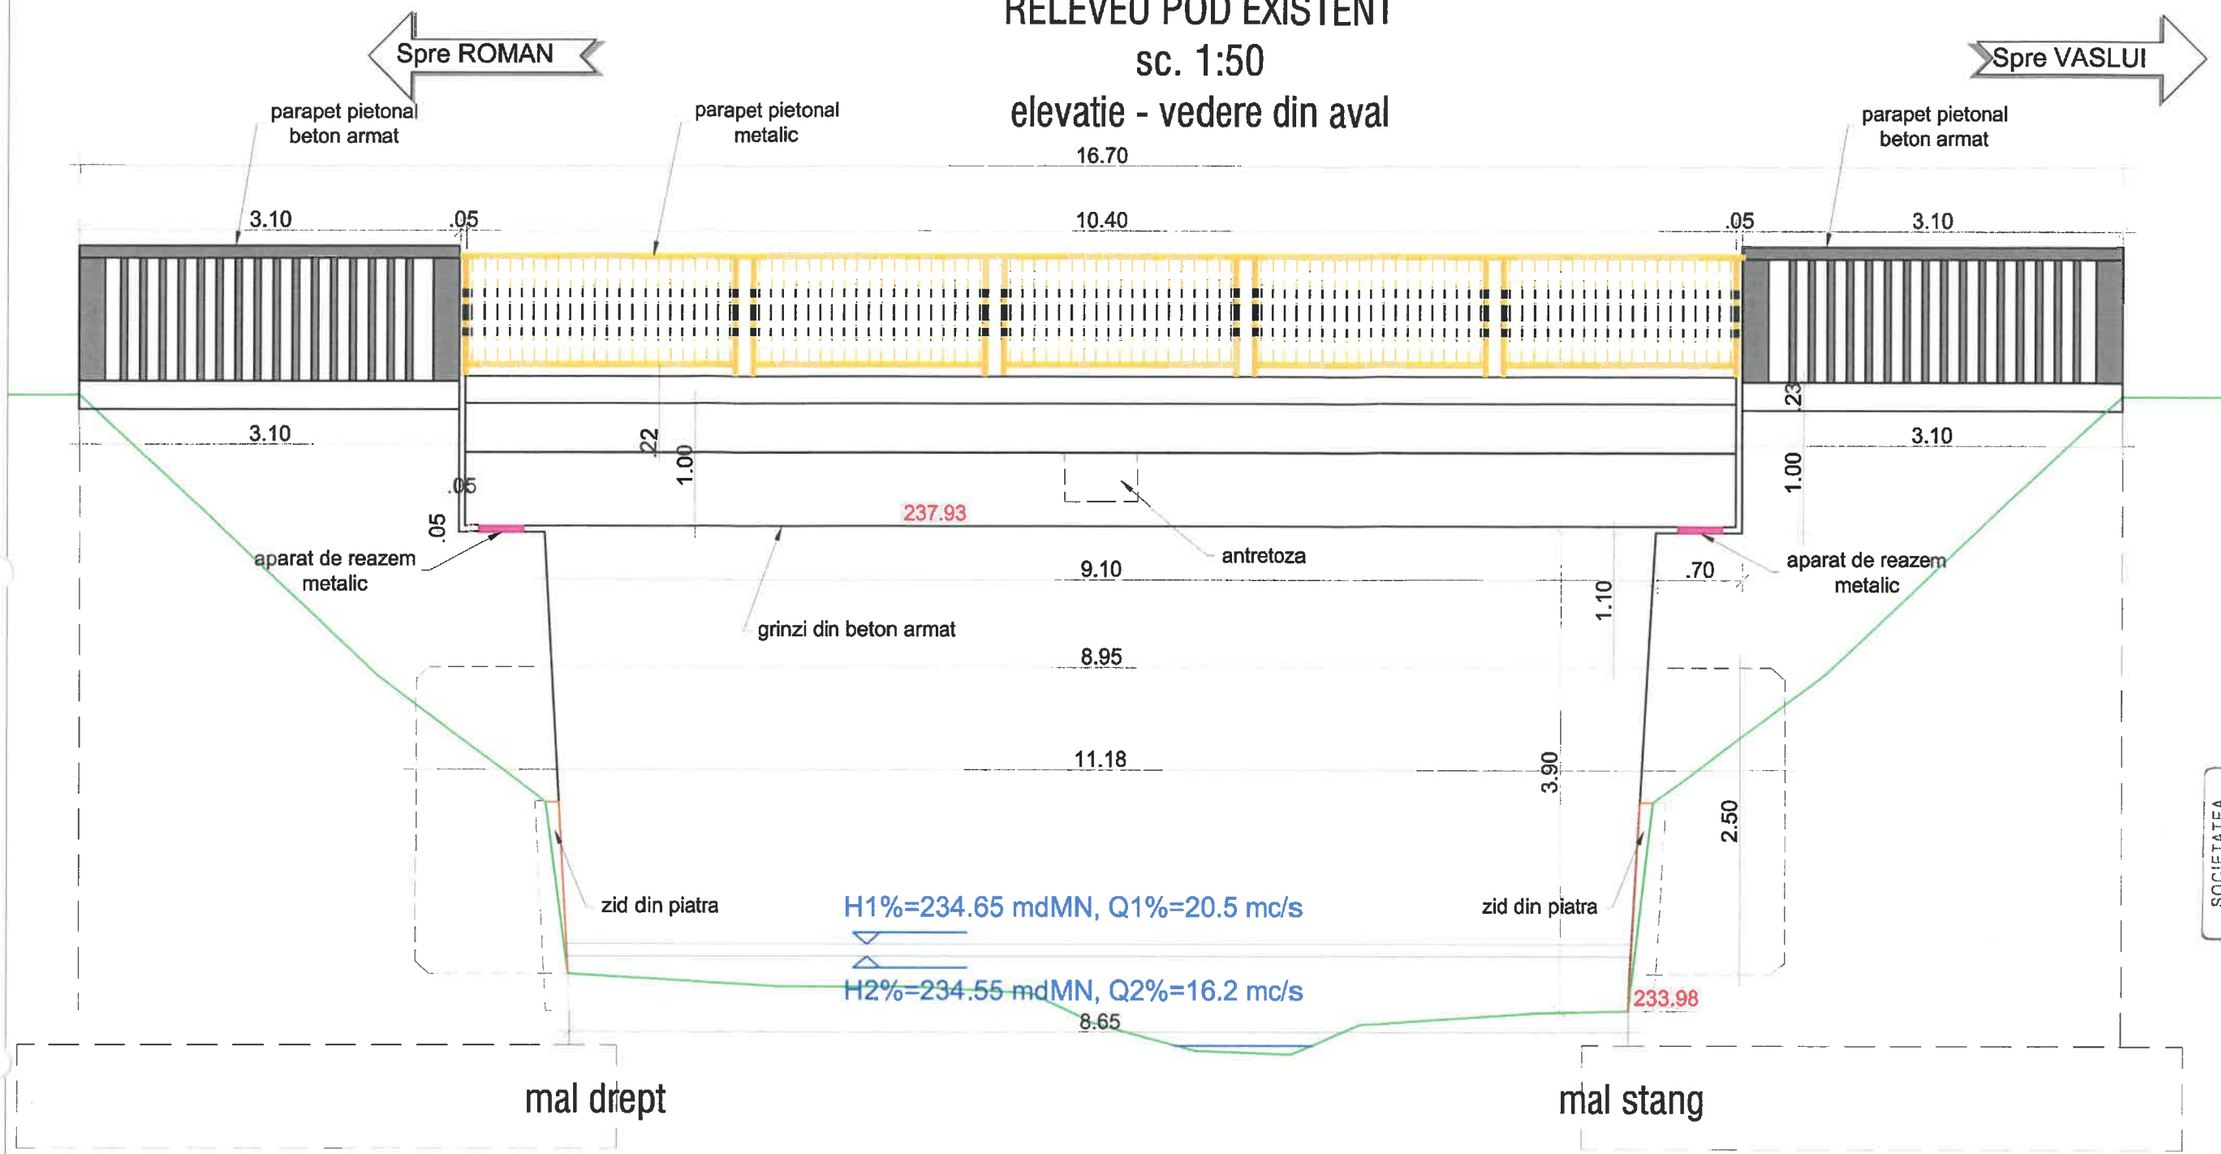
RELEVEU POD EXISTENT
sc. 1:50
elevatie - vedere din aval

Elementele principale de rezistență ale suprastructurii.
Structura de rezistență a podului este alcătuită, din doua grinzi late din beton armat care se prezinta intr-o stare de degradare avansata, fiind vizibille degradari cum ar fi:
- armături fără strat de acoperire, corodata cu reducerea avansata a sectiunii, la intradosul grinzilor mai ales la rosturi si pe zona centrala in zona gurilor de scurgere;
- beton cu aspect friabil şi zone dir. beton exfoliat in grinzi, placa si in console;
- beton degradat prin carbonatare;
- zone cu defecte de suprafaţă ale feţei văzute,culcare neuniformă, pete negre şi impurităţi;
- eroziunea betonului, prezenţa unor zone pe suprafaţa elementului în care agregatele nu sunt înglobate în pasta de ciment;
- infiltraţii, eflorescenţe, stalactite si perdele;
- retele de fisuri neorientate care au afectat in principal tencuiala.

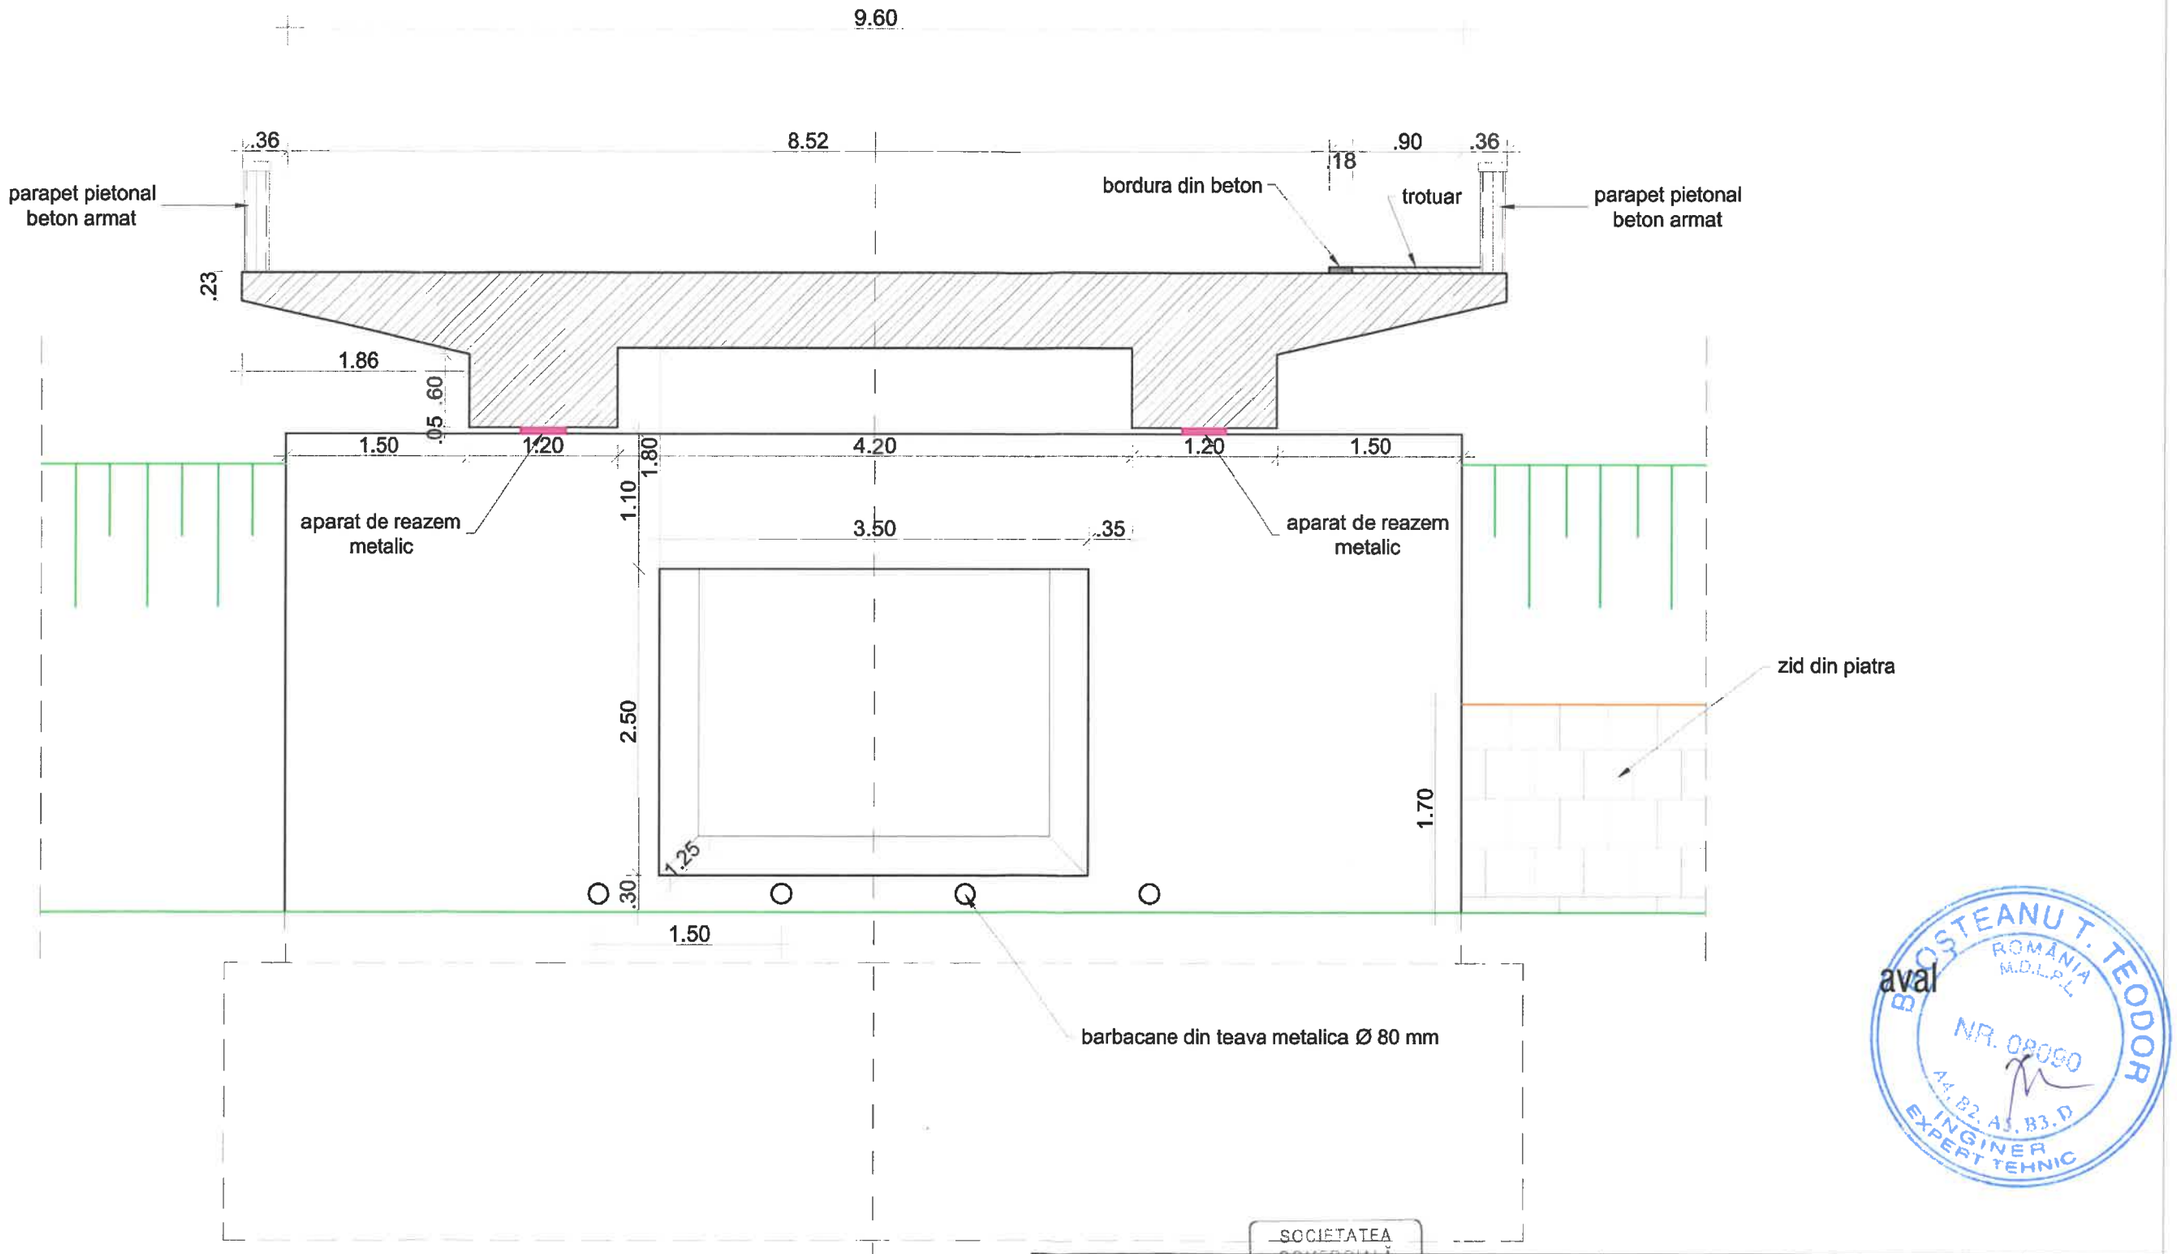
RELEVEU POD EXISTENT
sc. 1:50
sectiune transversala culee mal stang

Elemente ale infrastructurii , aparate de reazem, dispozitive de protecţie la acţiuni seismice, sferturi de con sau aripi
Infrastructurile prezintă urmatoarele degradări:
- beton degradat prin carbonatare, segregare, cu aspect friabil şi zone din beton exfoliat;
- beton degradat prin carbonatare;
- zone cu defecte de suprafaţă ale feţei văzute;
- culoare neuniformă, pete negre şi impurităţi;
- eroziunea betonului, prezenţa unor zone pe suprafaţa elementului în care agregatele nu sunt înglobate în pasta de ciment;
- sferturi de con cu degradari, tasari ale umpluturilor, vegetatie abundenta.

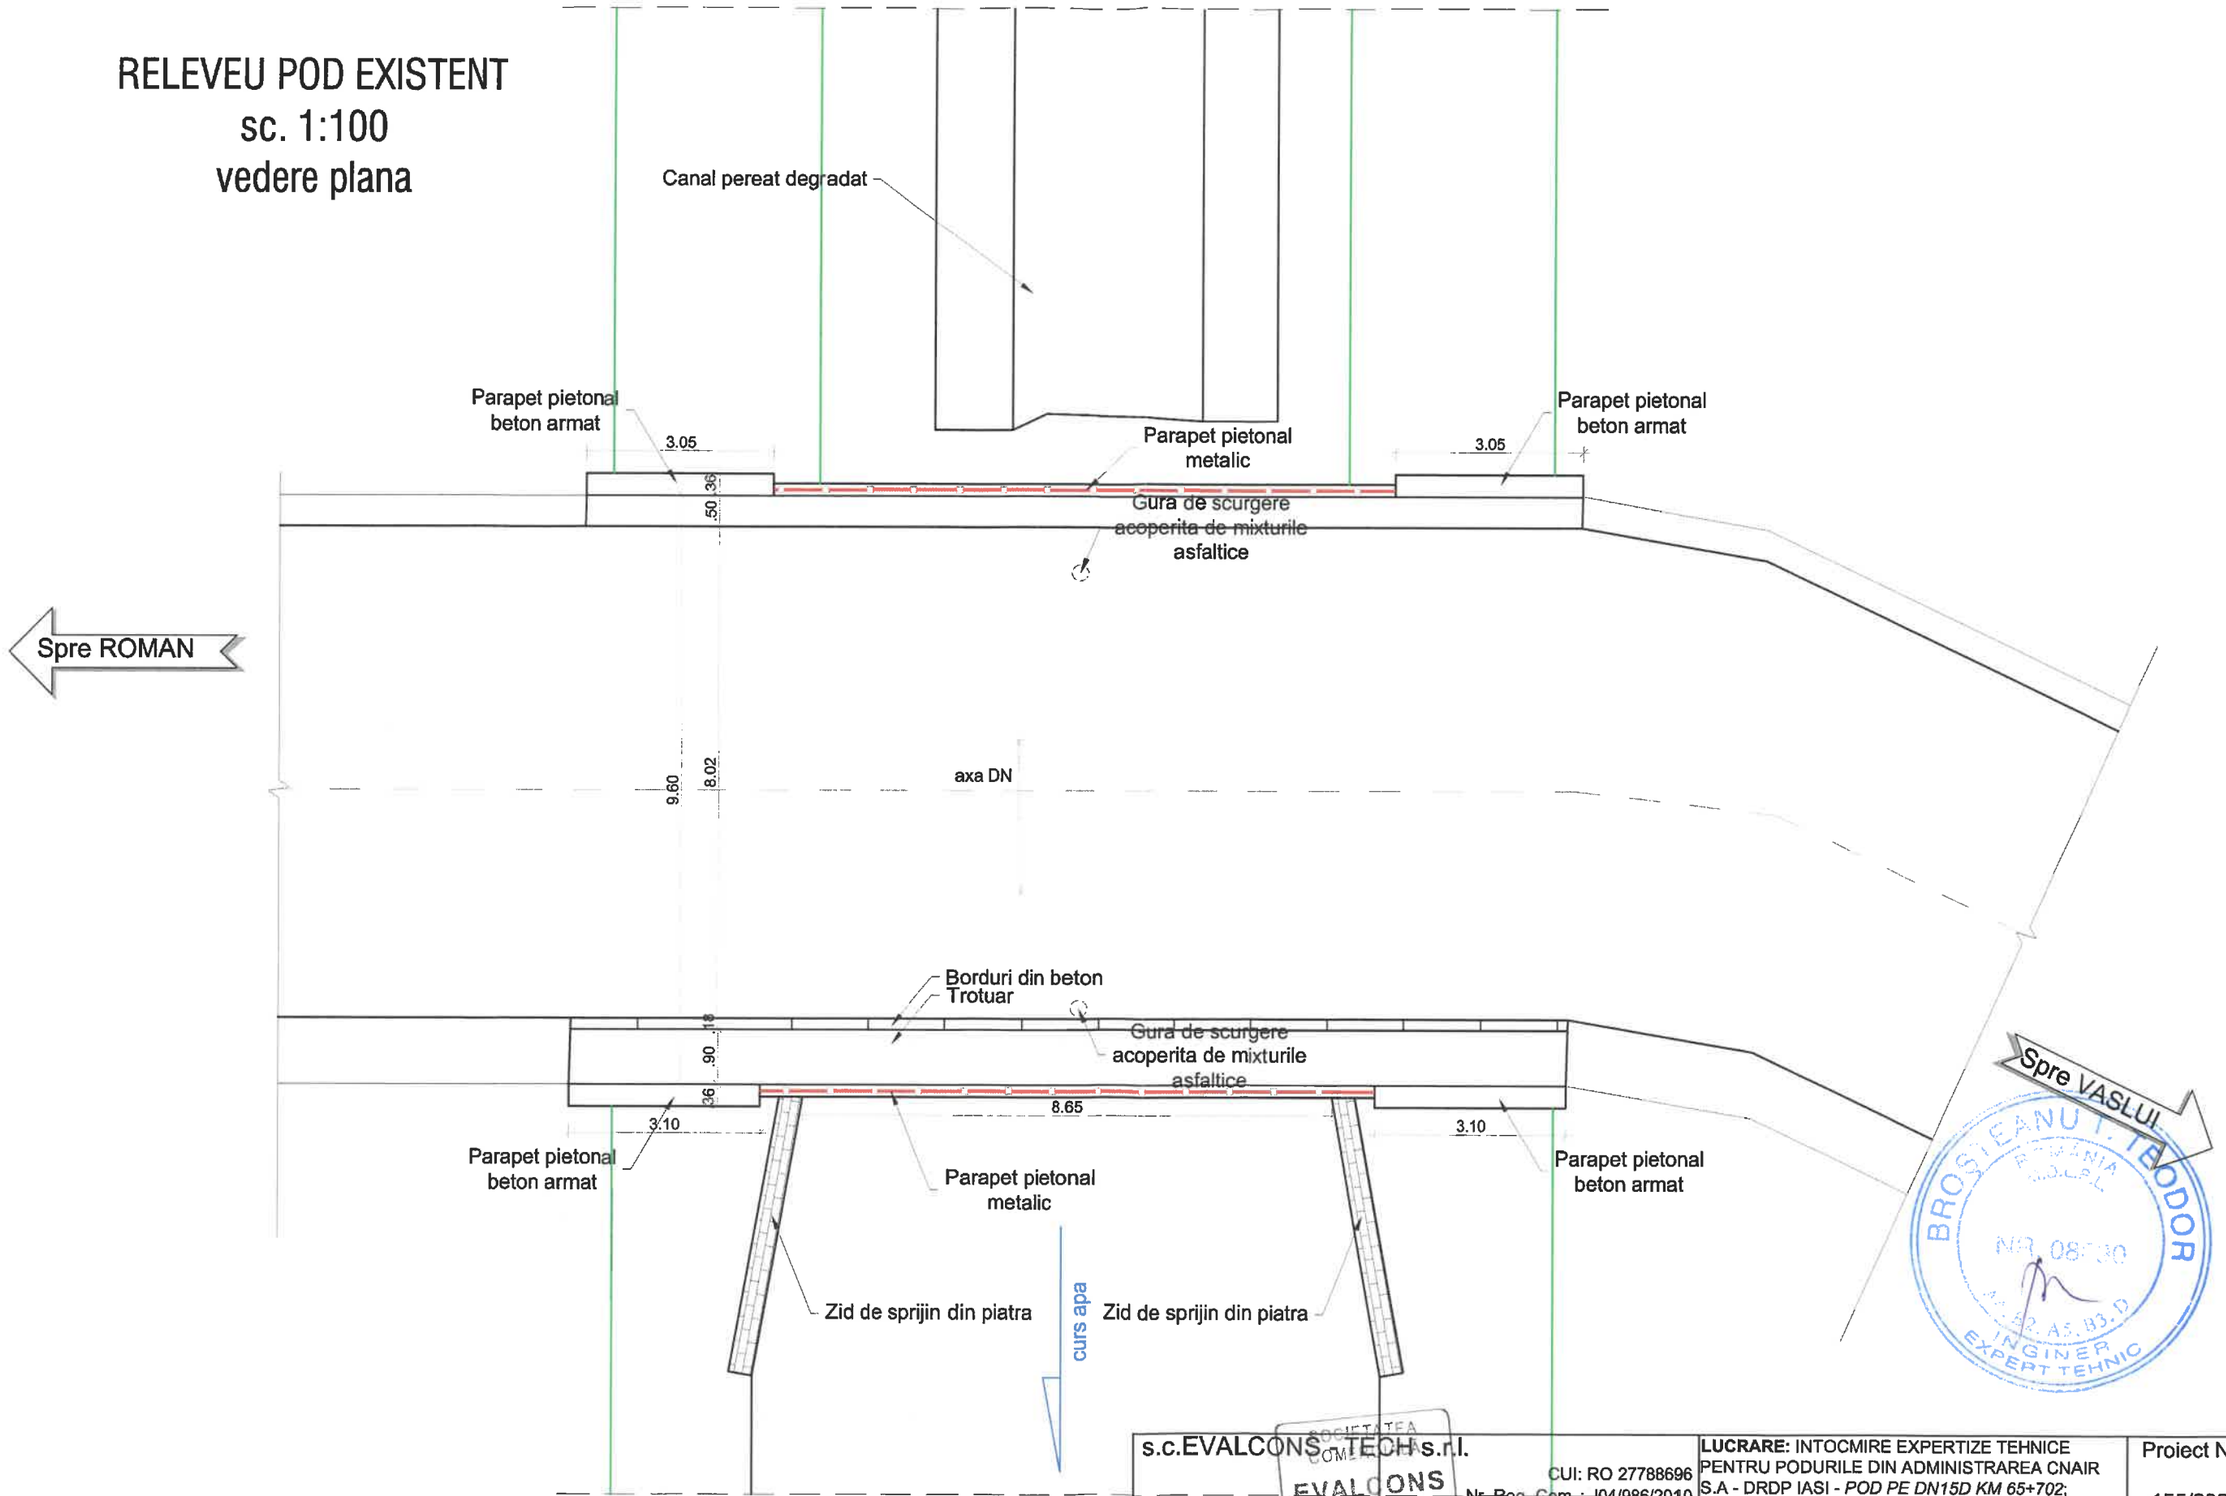
RELEVEU POD EXISTENT
sc. 1:100
vedere plana

Calea pe pod, guri de scurgere, trotuare, parapete, rosturi
Sunt constatate urmatoarele defecte si degradari:
- calea pe pod prezinta straturi asfaltice suplimentare;
- nu exista parapete de siguranta;
- infiltraţii si eflorescenţe cauzate de deteriorarea hidroizoiaţiei;
- blocarea deplasarii in zona rosturilor dintre dala si zidul de garda, etc.
