DENUMIRE PROIECT
SERVICII DE EXPERTIZA TEHNICA PENTRU DN 2 KM 383+200 – 482+230 Obiect 2: Pod DN 2 la km 397+901
BENEFICIAR
C.N.A.I.R. S.A. prin D.R.D.P. IASI

FAZA DE PROIECTARE
EXPERTIZA TEHNICA
August 2022

OBIECT : POD PE DN 2 LA KM 397+901

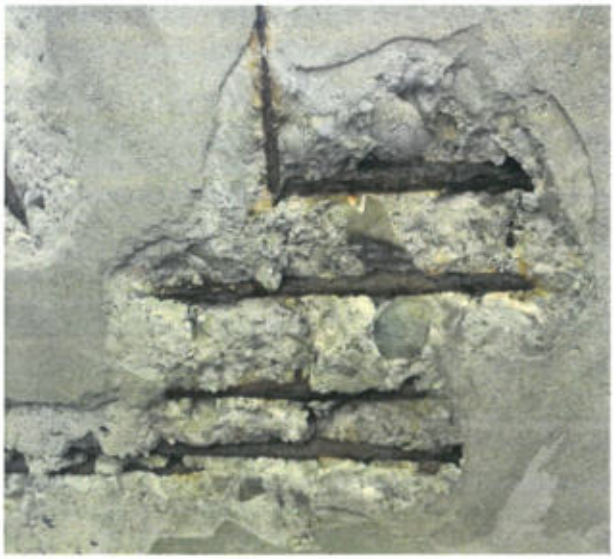
Foto 13: Intrados dala – beton cu aspect prafos; pete negre; infiltratii de apa; efluorescente; beton carbonatat.	Foto 14: Intrados dala – beton cu aspect prafos; pete negre; infiltratii de apa; efluorescente; armaturi la vedere si puternic corodate, beton segregat.

Foto 15: beton desprins din sectiunea zidului intors, beton segregat si carbonatat.	Foto 16: Elevatie culee spre Roman – beton segregat si carbonatat cu forme vizibile de infiltratii.
