EXPERTIZĂ TEHNICĂ

Nr.10.4/2021

POD PE DN 21 KM 61+400 PESTE CANAL LA BĂRĂGANUL

DRUMUL NATIONAL DN 21, KM 61+400, BĂRĂGANUL, JUD. BRAILA

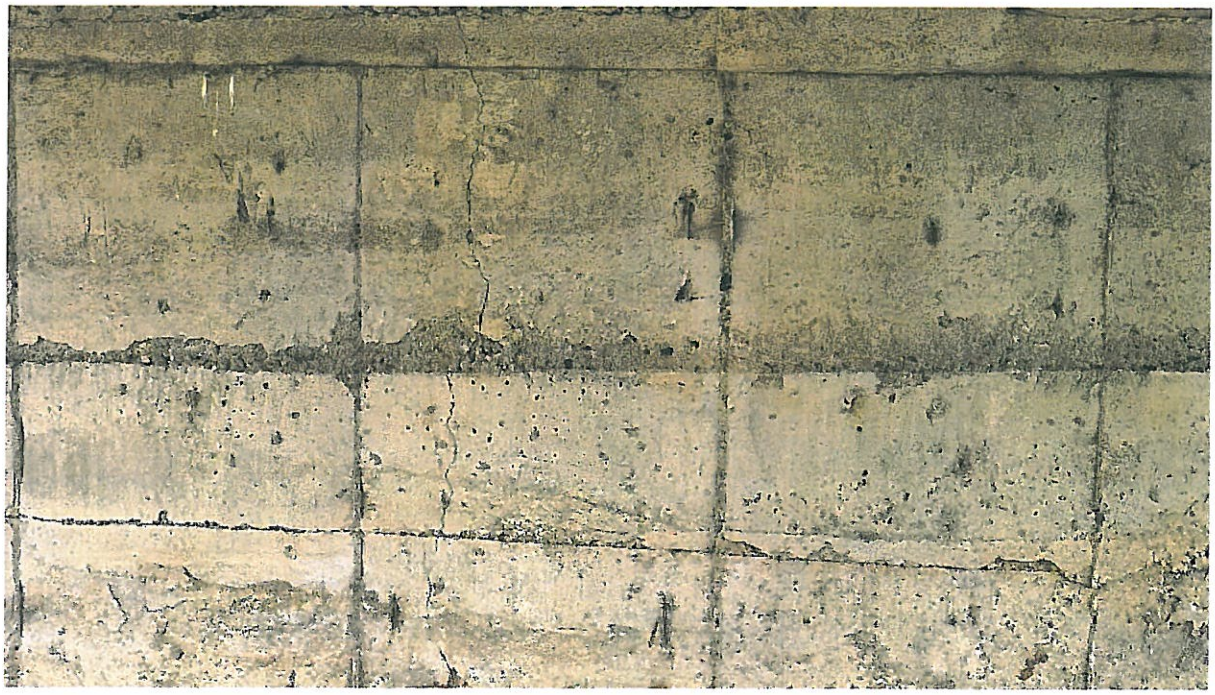
Foto 7. Detaliu culee C1

- Beton degradat, pete de umezeală, ciobituri, pete de culoare neuniformă,
- Fisura verticala in elevatia culeei

- Realizarea unei sapaturi pana la nivelul rostului elevatie-fundatie in vederea determinarii starii elevatiilor si fundatiilor;
- Curatarea cu peria mecanica a tuturor betoanelor si indepartarea zonelor exfoliate, degradate, segregate, fisurate, de la infrastructura (elevatiile culeelor);

- Injectarea eventualelor fisuri conform tehnologiilor din "Instructiuni tehnice privind procedee de remediere a defectelor elementelor de beton si beton armat" indicativ C149-87;

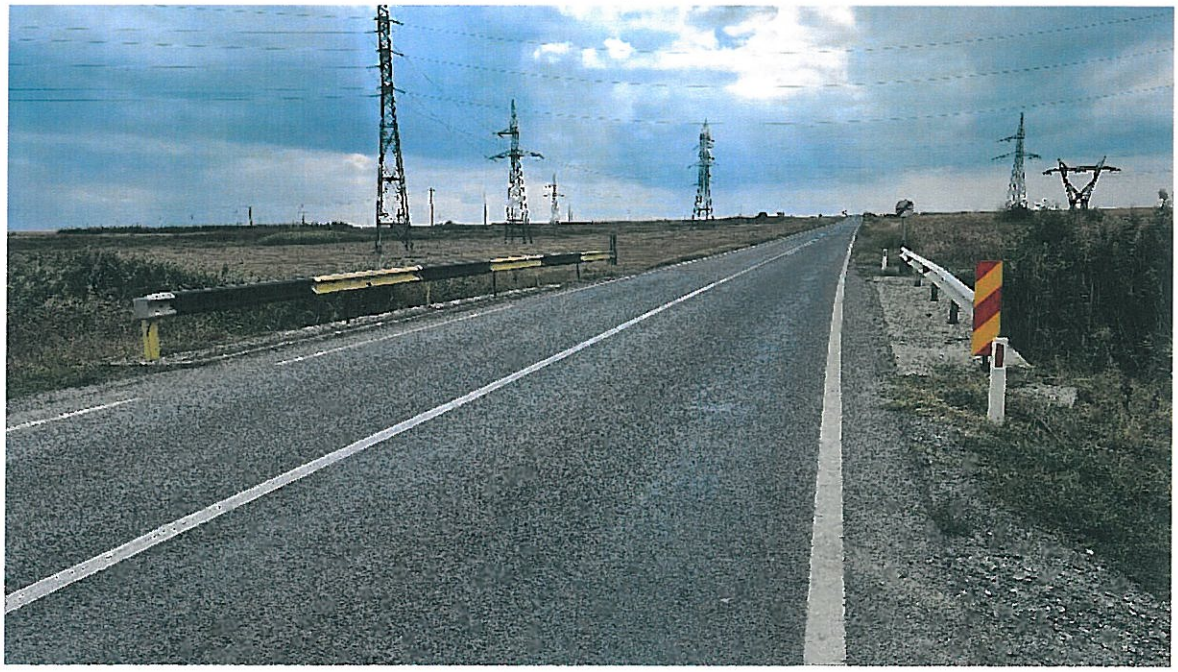
Foto 15. Veere spre Slobozia

- Lipsa grinzii de parapet si a parapetului petonal
- Parapete de siguranta necorespunzatoare
- Trotuare fara imbracaminte asfaltica
- Depuneri la marginea partii carosabile
- Latime insuficienta a platformei drumului la capatul podului si acostamente neamenajate
- Acostamente neamenajate si lipsa parapetelor de siguranta pe rampe
